COMPORTAMENTO GEOMECÂNICO E ANÁLISE DE ESTABILIDADE DE  
UMA ENCOSTA DA FORMAÇÃO BARREIRAS NA ÁREA URBANA DA  
CIDADE DO RECIFE

DISSERTAÇÃO SUBMETIDA AO CORPO DOCENTE DA COORDENAÇÃO  
DOS PROGRAMAS DE PÓS-GRADUAÇÃO DA UNIVERSIDADE FEDERAL  
DE PERNAMBUCO COMO PARTE DOS REQUISITOS NECESSÁRIOS À  
OBTENÇÃO DO GRAU DE MESTRE EM CIÊNCIAS EM ENGENHARIA CIVIL.

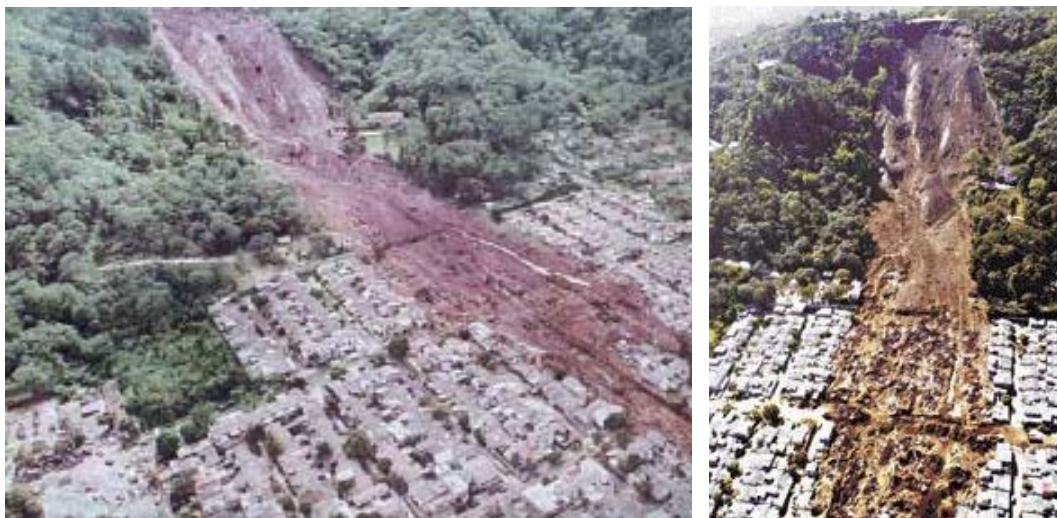
Foto II.1 – Escorregamento em El Salvador na cidade de Comasagua, DPNET (16/01/2001) e KINGSCASTLE.

Em El Salvador, em 2001, de acordo com informações divulgadas pela imprensa, a cidade de Comasagua foi destruída pelo desabamento de uma alta colina que teria enterrado “cerca de 3 mil pessoas”, por causa de um terremoto muito forte (Foto II.1).

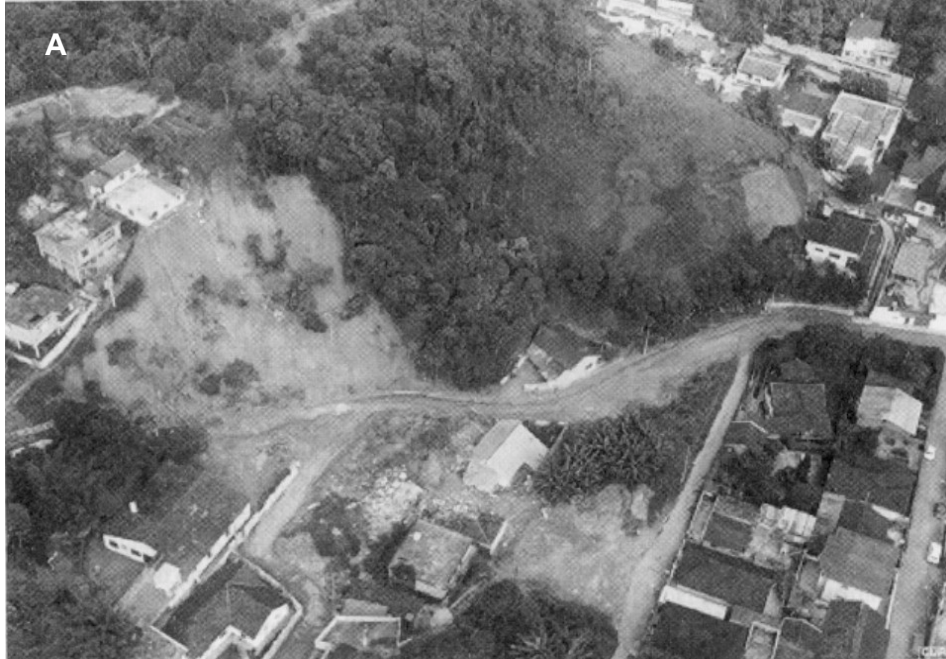
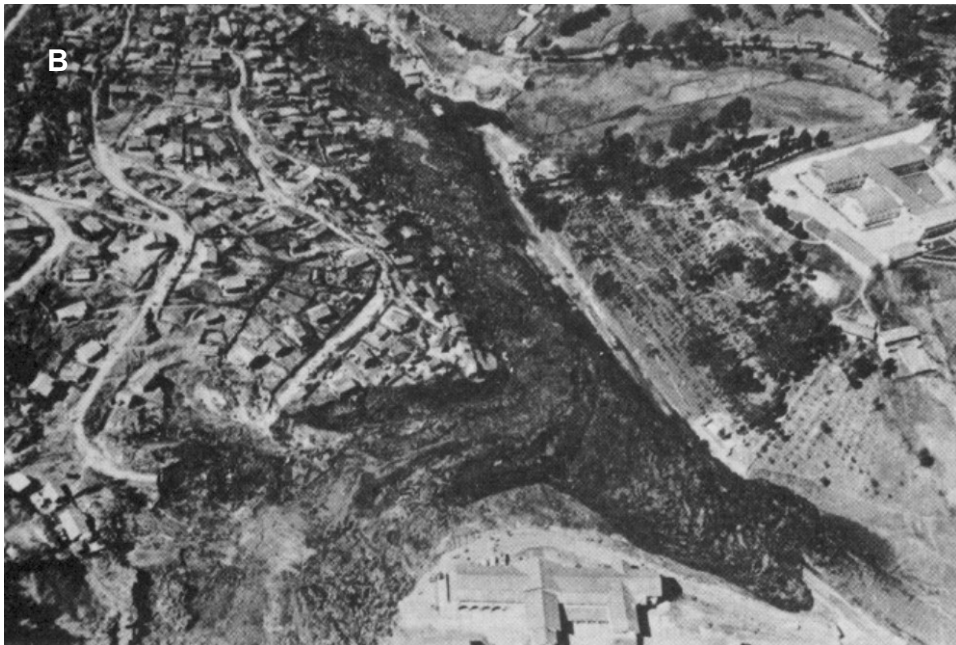
Foto II.2 – (A) Escorregamento em Petrópolis (RJ) (Foto de O. Augusto Filho, 1988) e (B) Corrida em Campos do Jordão (SP).

Os movimentos de massas têm sido tema de estudo no Brasil, em diversos Estados, como Pernambuco, Bahia, Ceará, Minas Gerais, Rio de Janeiro, São Paulo, Paraná, e em outros locais onde a maior parte do relevo é constituído de planaltos. O interesse neste assunto não é apenas por sua importância como agentes atuantes na evolução das formas de relevo, e sim por suas implicações do ponto de vista socioeconômico, com perdas de vidas humanas e materiais. Esses movimentos em encostas têm causado, principalmente em épocas recentes, acidentes em várias cidades brasileiras, muitas vezes com mais de uma dezena de vítimas fatais, AUGUSTO FILHO (1994), Foto II.2.

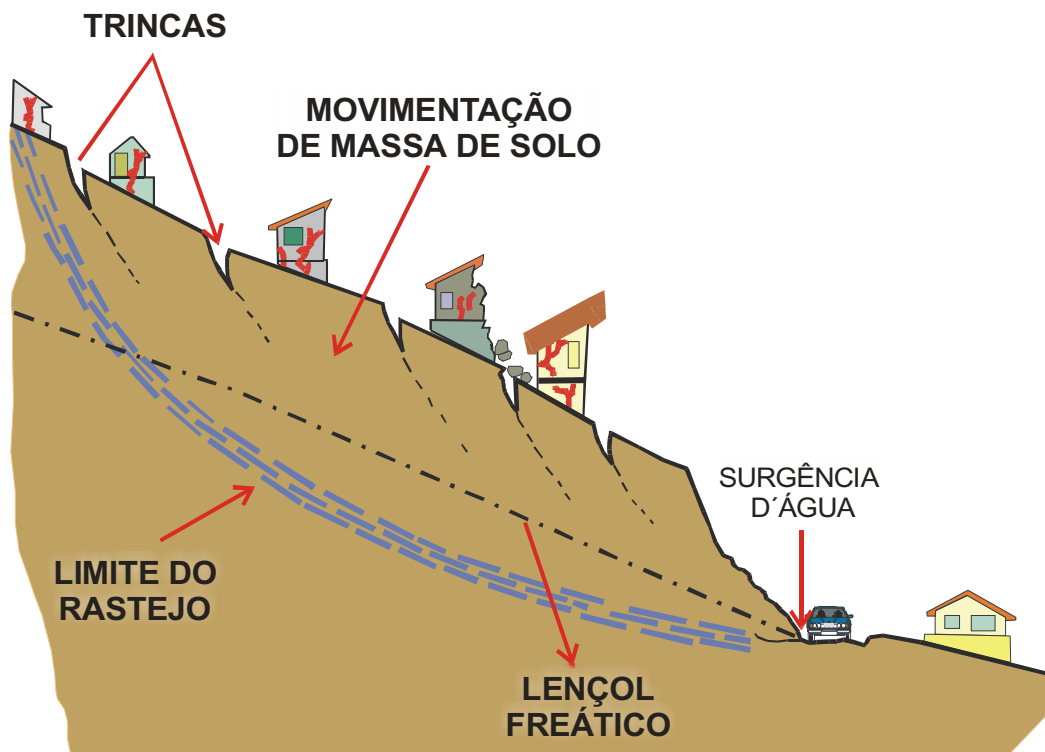
Figura II.2 – Rastejo e características predominantes para classificação deste tipo de movimento, UNESP/IGLA.

Identificam-se tais processos por intermédio de indícios indiretos, como mudança na verticalidade de árvores, troncos encurvados, blocos deslocados de sua posição original, estratos e camadas rochosas sofrendo variações bruscas encosta abaixo, deslocamentos de muros, postes e cercas, pequenos abatimentos ou degraus na encosta, trincas e rupturas em elementos rígidos - muretas, muros, paredes, matacões arredondados -, mostrado na Figura II.2. Esse tipo de movimento pode afetar obras civis perto de encostas e taludes, causar problemas nas fundações de pilares de pontes, viadutos e de qualquer obra construída próxima às encostas que apresentem semelhante processo de movimentação de massa.

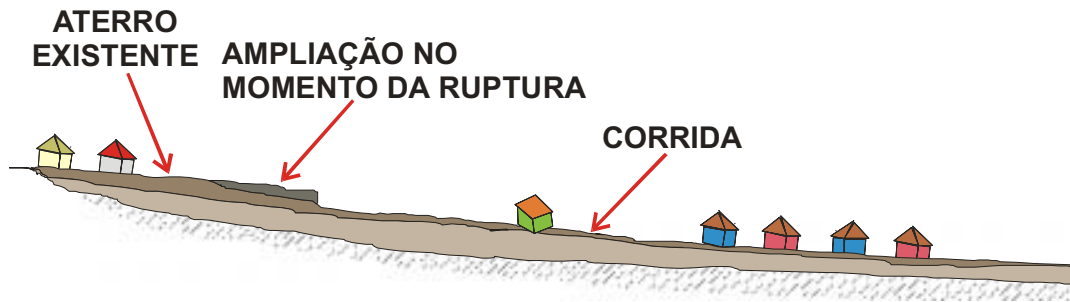
Figura II.3 – Corridas, OLIVEIRA e BRITO (1998).

As corridas são formas rápidas de escoamento de caráter essencialmente hidrodinâmico, provocado pela perda de atrito em virtude da

destruição da estrutura do solo em presença do excesso de água. Caracterizam-se por: superfície de ruptura indefinida; ocorrem em taludes com inclinação variável; movimento semelhante ao de um fluido viscoso; curta duração e alta velocidade de deformação (Figura II.3).

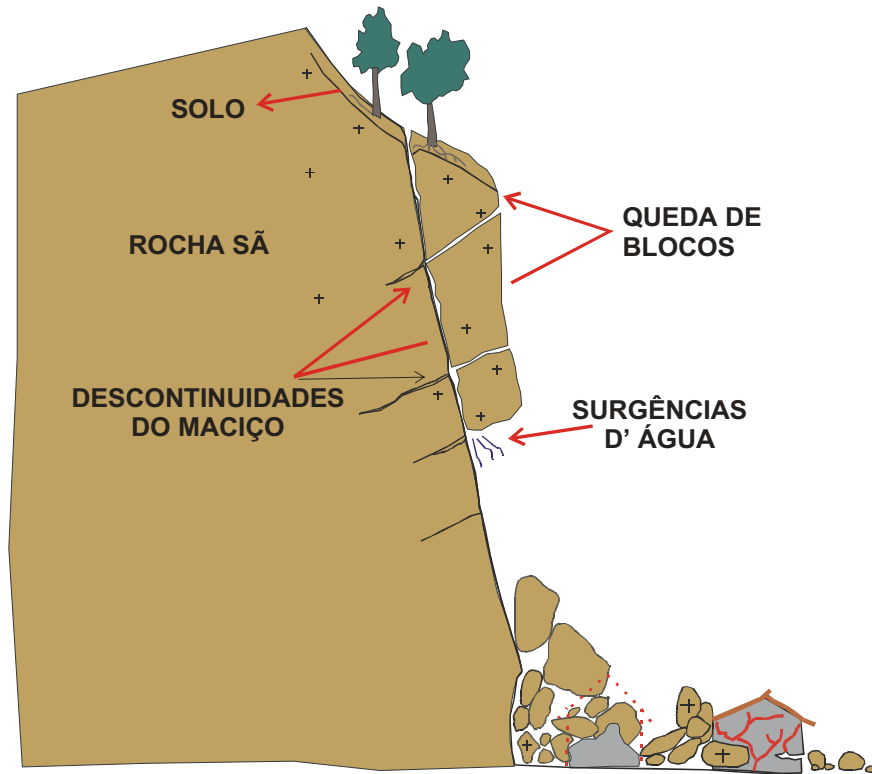
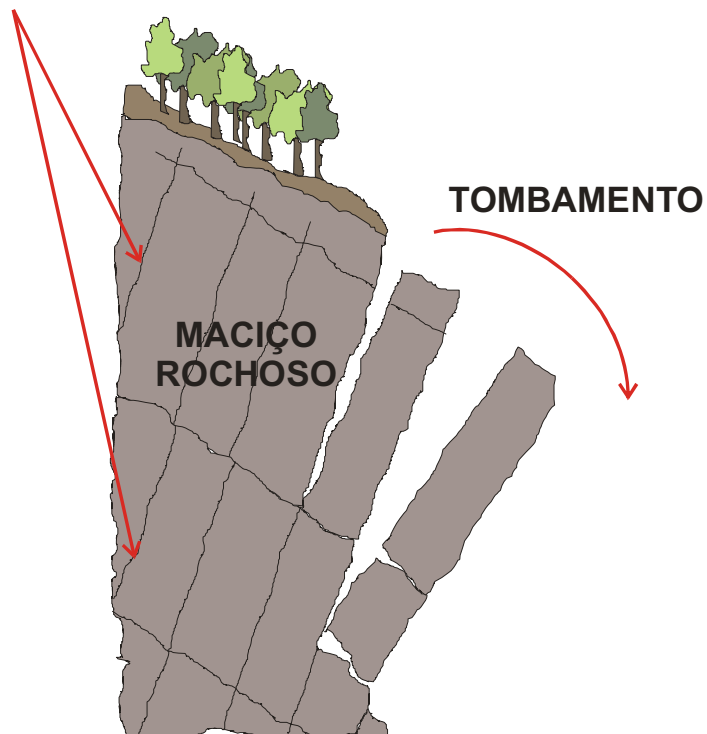
Figura II.7 – Queda de blocos, tombamento, rolamento, OLIVEIRA e BRITO (1998).

tipos: queda de blocos, tombamento de blocos, rolamento de blocos e deslocamento, Figura II.7.

A queda de blocos é definida por uma ação de queda livre a partir de uma elevação com ausência de superfície de movimentação. Quedas ocorrem pela ação alternada de congelamento e degelo ao longo de fraturas e juntas, por ciclagem térmica em massas rochosas, por perda de apoio de blocos causada pela ação erosiva de veículo aquoso, por processo de desconfinamento lateral de maciços rochosos decorrente de linhas de entalhe recentes, por alívio de tensões de origem tectônica - mesmo em obras subterrâneas -, por vibrações, por empuxo hidrostático ao longo de juntas verticais ou, por composição desses processos.

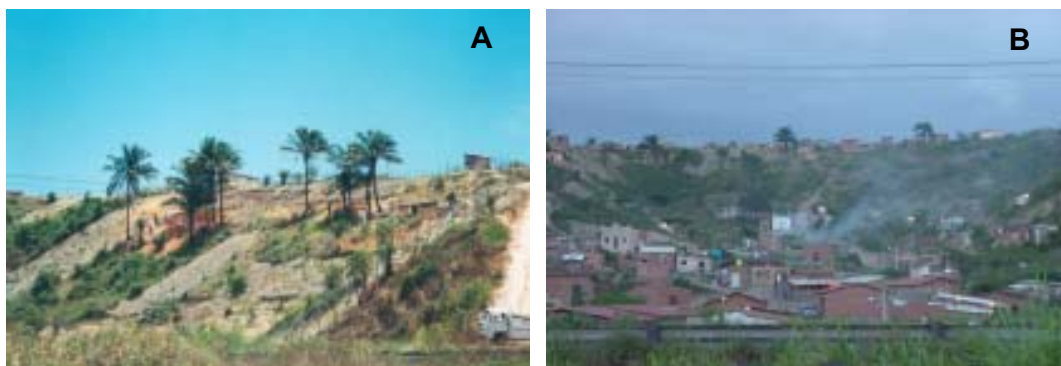
Foto II.3 – Ocupação antrópica em uma encosta na BR 101, próximo ao Sítio Histórico de Jaboatão dos Guararapes: (A) previamente; (B) após seis meses.

A população local, à procura de novos espaços para habitação, ocupa, rapidamente, as áreas dos morros do Recife. A Figura II.10 (A) mostra uma encosta localizada na BR 101, próximo ao Sítio Histórico de Jaboatão dos Guararapes, no início da ocupação antrópica, identificado pelo recente corte na encosta e por existirem poucas casas. Cerca de seis meses, nessa mesma encosta havia várias casas construídas e iluminação, como mostra a Figura II.10 (B).

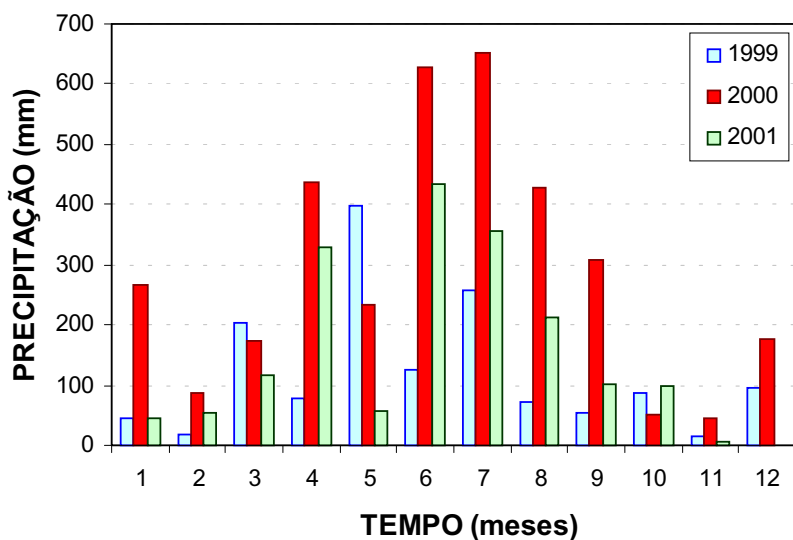
Figura II.11 – Precipitações médias mensais dos anos de 1999, 2000 e 2001 medidas na estação do Curado.

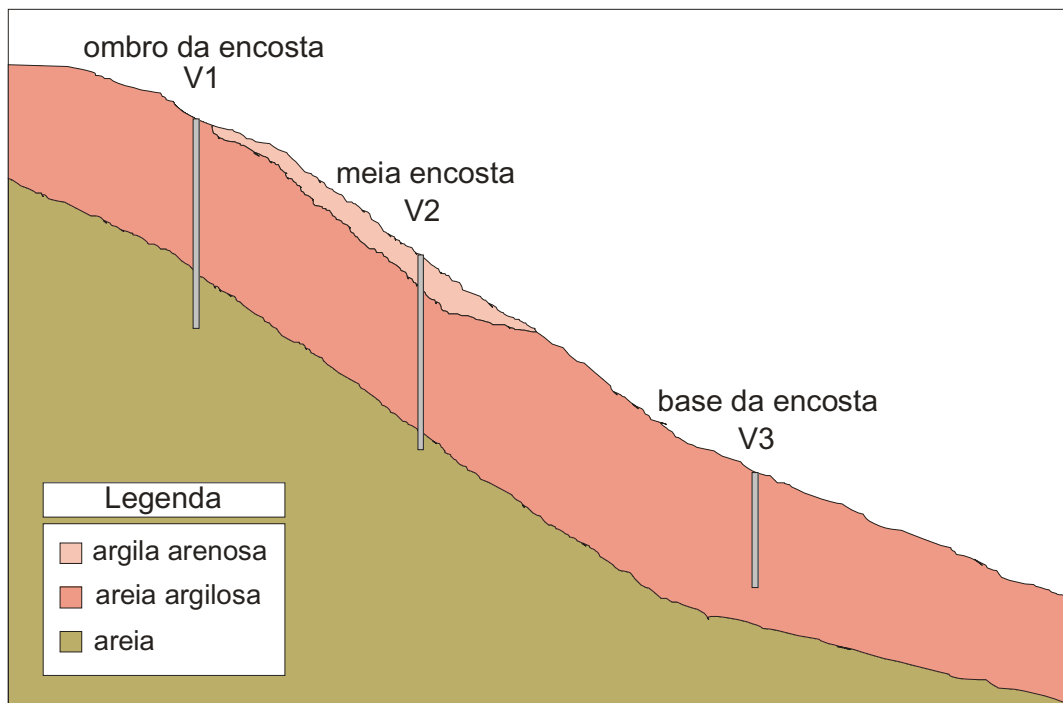
Figura III.2 – Localização das sondagens V1 (ombro da encosta), V2 (meia encosta) e V3 (base da encosta).

As sondagens de simples reconhecimento do solo foram realizadas pela Engenharia e Consultoria de Solos e Fundações – ENSOLO. Utilizou-se o Standard Penetration Test (SPT) como ferramenta de investigação para obtenção do perfil geotécnico e da resistência à penetração do amostrador padrão ( $N_{SPT}$ ), de acordo com a norma NBR-6484 - Método de Execução de Sondagem da ABNT – em três locais da encosta (ombro, meia encosta e base), Figura III.2.

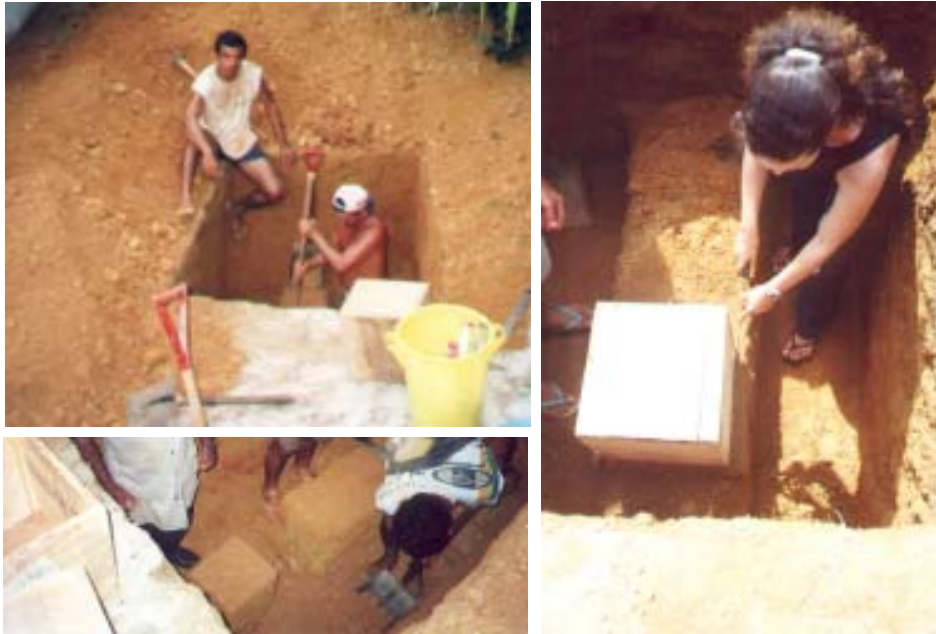
Foto III.1 – Coleta de amostras indeformadas (tipo bloco).

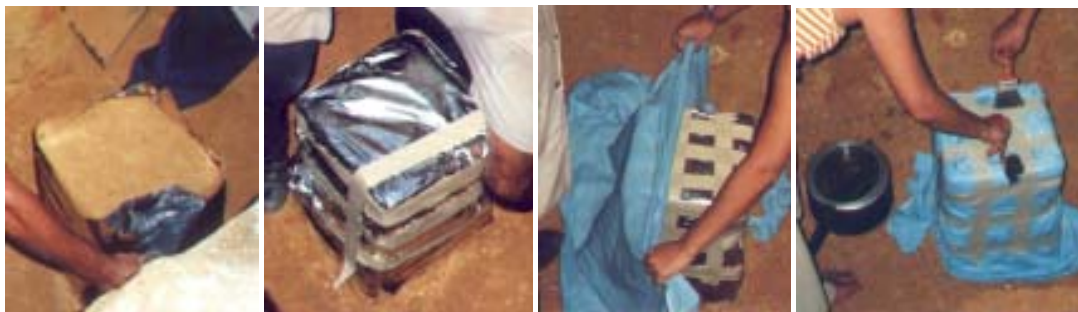
Foto III.2 – Acondicionamento das amostras indeformadas.

Após a moldagem, os blocos foram envolvidos em papel alumínio no topo e nas faces, seguido de tecido de algodão (tecido de cor azul) preso por fita adesiva e parafina aplicada com o auxílio de pincéis, para evitar perda de umidade natural do solo, como mostra a Foto III.2. Depois de todo o revestimento realizado no topo e nas faces, cortou-se a base dos blocos para removê-los até a superfície, colocando-se a caixa de madeira em cima do bloco, que foi virado com a base coberta do mesmo modo como se fez no topo e nas faces. Com o solo condicionado na caixa de madeira, colocou-se, entre a caixa e o bloco, serragem para não permitir o balanço da amostra. Depois, fechou-se a caixa com a tampa de madeira.

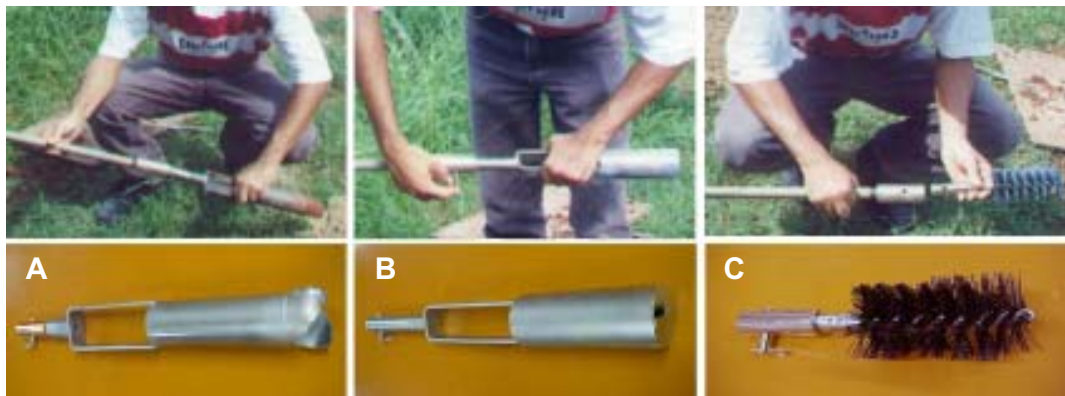
Foto III.3 – Suplementos do trado manual: (A) escavação, (B) limpeza e nivelamento e (C) escova de náilon.

Os materiais utilizados para realização do ensaio foram: o trado manual com suplementos de escavação (A), limpeza e nivelamento (B) e escova de náilon (C), mostrados na Foto III.3; tripé e reservatório flexível de água.

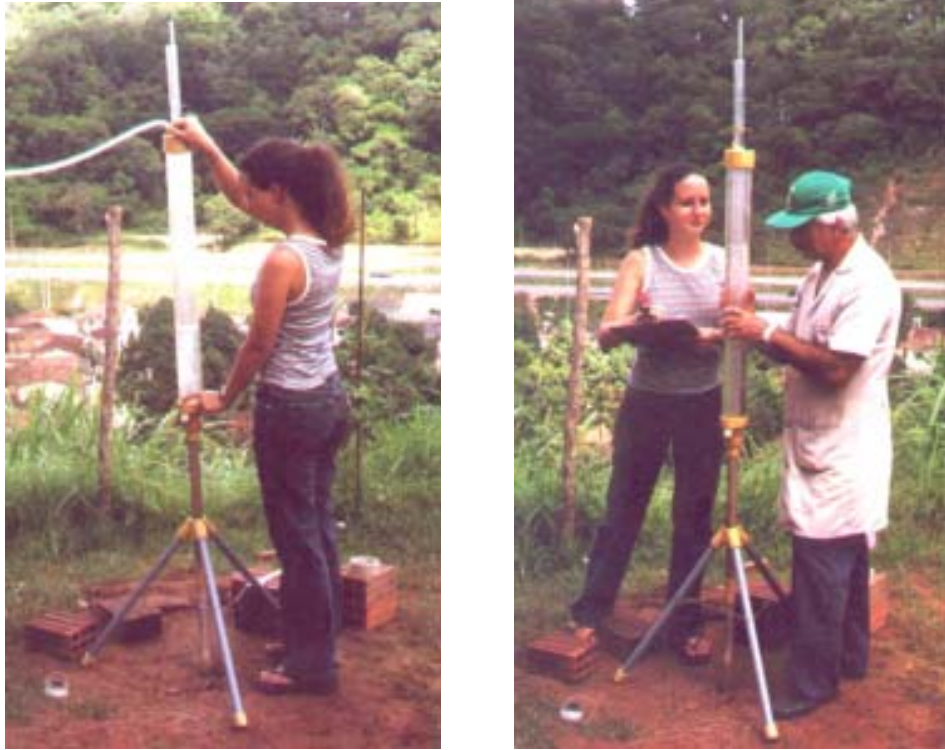
Foto III.4 – Realização do ensaio “in situ”.

Manteve-se fechada a válvula junto ao crivo e abriu-se a válvula do equipamento, iniciando-se o enchimento completo de água do conjunto auxiliado pelo reservatório flexível, Foto III.4. Após o término da liberação das bolhas de ar, fechou-se o respirador, localizado no topo do reservatório externo do equipamento. Colocou-se a válvula do equipamento na posição vertical para baixo (na maioria dos ensaios), o que permitiu a saída de água do reservatório interno para o conjunto de tubos-suporte e, ao mesmo tempo, o fechamento do reservatório externo. Aplicou-se a carga hidráulica de 0,05 m, adotada para o primeiro estágio, na bureta graduada no topo do equipamento, ocasionando a abertura da válvula junto ao crivo. As leituras do ensaio foram

realizadas, fixando-se a diferença do nível de água no reservatório e anotando o tempo ou apenas fixando-se o tempo e anotando a diferença de nível de água. Após a estabilização das leituras, aplicou-se a carga hidráulica de 0,10 m e seguidos os passos anteriormente mencionados.

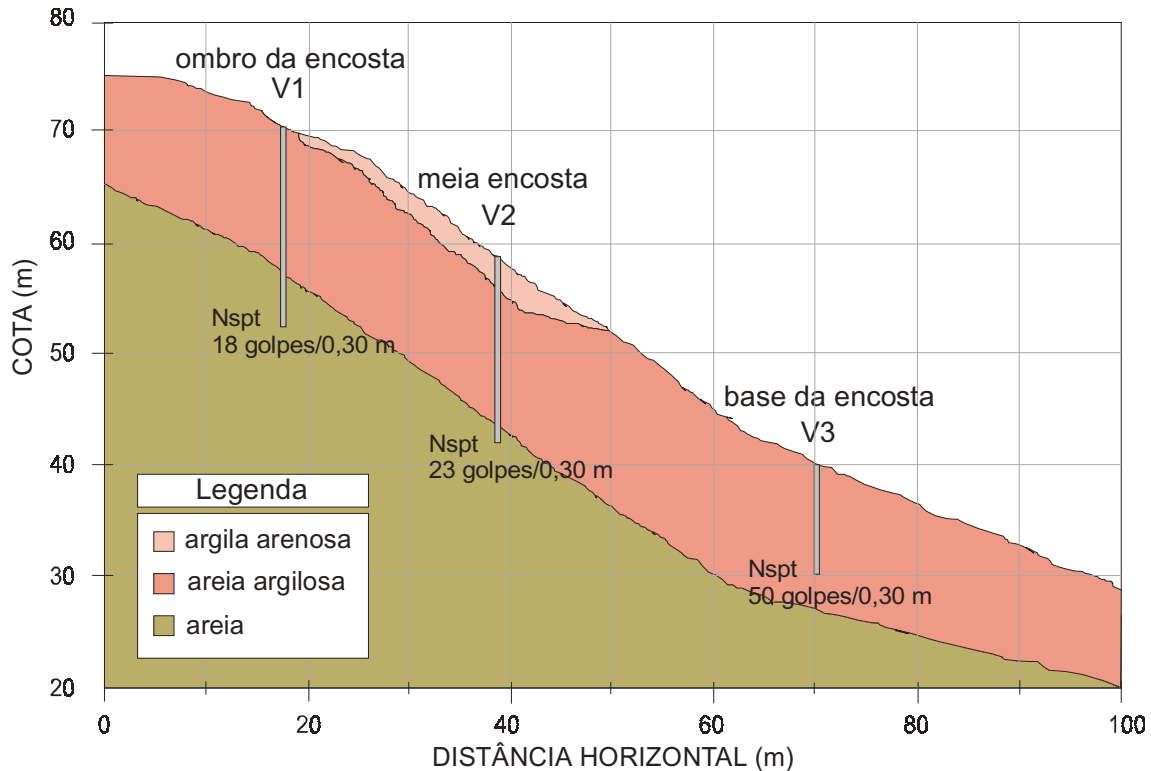
Figura III.5 – Localização das verticais de Inclinômetro no ombro, meia encosta e base da encosta.

PROFUNDIDADE DAS VERTICAIS V1, V2 E V3		
LOCALIZAÇÃO	COTA DA BOCA DO FURO (m)	COMP. DO TUBO (m)
Ombro da Encosta (V1)	70,67	17,678
Meia Encosta (V2)	58,54	16,459
Base da Encosta (V3)	40,49	9,754

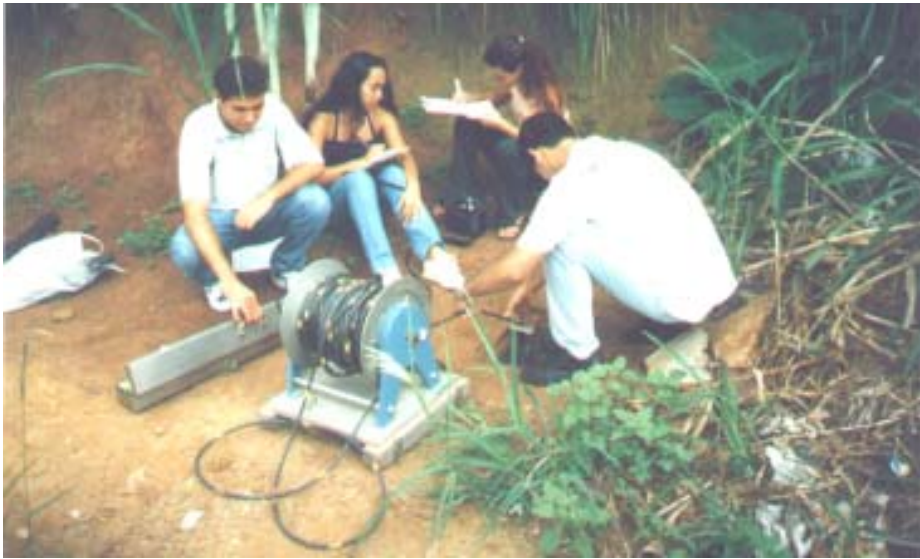
Foto III.5 – Instrumentação dos deslocamentos horizontais da encosta.

A segunda etapa foi a realização do próprio ensaio, introduzindo-se o torpedo com sensor no interior do tubo, até a profundidade final, Foto III.5. À medida que o torpedo era puxado, media-se a inclinação do tubo em intervalos iguais ao comprimento do torpedo, 0,6096 m (2 pés), através da unidade de leitura digital portátil. Procedeu-se a duas medições: na primeira, com a roda superior na direção do deslizamento (A+), fizeram-se as leituras (A+) e (B+); na segunda, com a roda superior na direção contrária ao deslizamento, fizeram-se as leituras (A-) e (B-). Obtiveram-se desse modo, duas leituras em cada profundidade, Figura III.7. Na planilha de cálculo se utilizará a média das duas, procurando-se, assim, reduzir a influência por alguma irregularidade/incrustação no tubo. Como referencial, foi realizada uma primeira série de três leituras após 24h da instalação dos tubos-guia comparando-se com as leituras posteriores, para determinar os deslocamentos horizontais ocorridos.

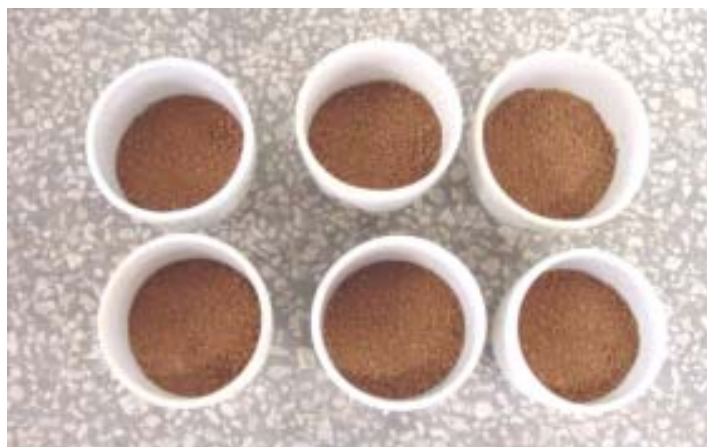
Foto III.6 – Utilização de cápsulas de porcelana para determinação do teor de matéria orgânica.

O ensaio de granulometria das amostras deformadas P1V1 e P2V3 foram realizados com e sem defloculante. Determinou-se também o teor de matéria orgânica contida nas amostras, de acordo com a norma da ABNT, NBR 13600 – Solo – Determinação do Teor de Matéria Orgânica por Queima a 440°C, Foto III.6.

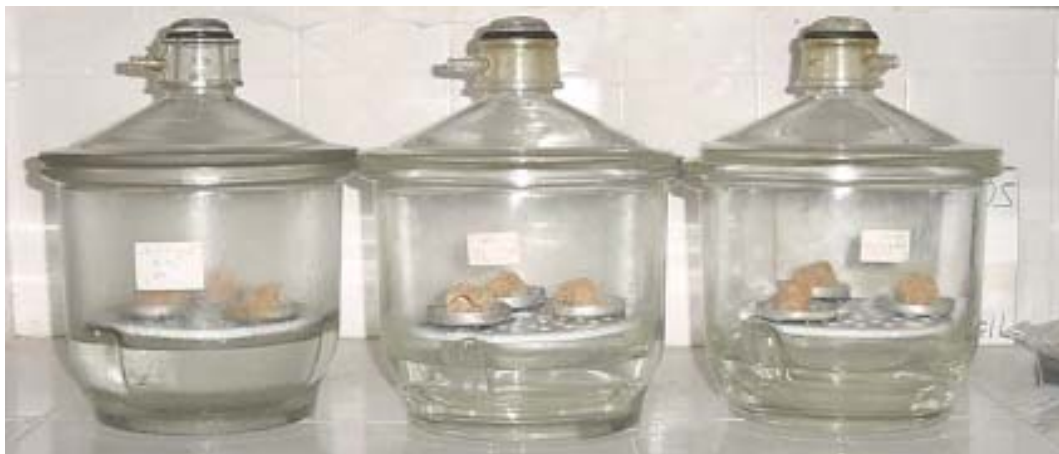
Foto III.7 – Dessecadores de vácuo com amostras de solo.

Eis os materiais utilizados: conjunto de dessecadores de vácuo; telas de plástico para que a tampa de alumínio não ficasse em contato direto com a cerâmica úmida de ácido e não ocorresse corrosão; tampas de alumínio numeradas; e concentração de cloreto de sódio (NaCl) e ácido sulfúrico ( $H_2SO_4$ ), como mostra a Foto III.7.

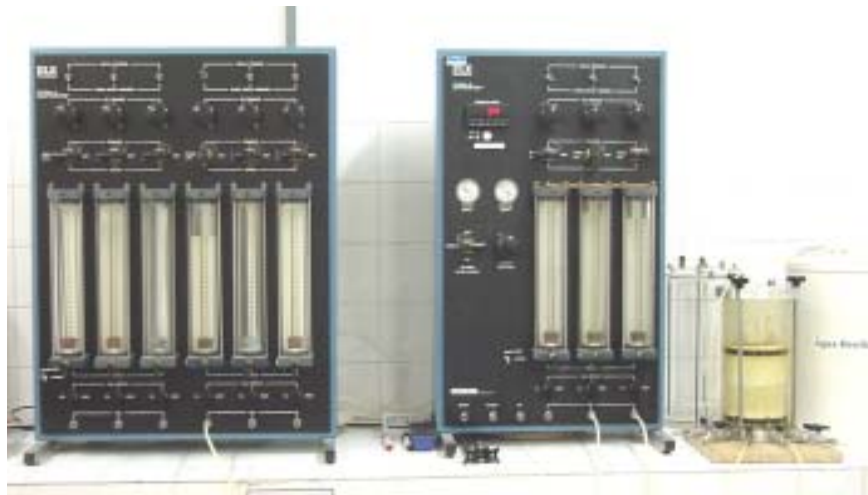
Foto III.8 – Tri-Flex 2, equipamento para obtenção da condutividade hidráulica em laboratório.

A condutividade hidráulica foi determinada em laboratório utilizando o Tri-Flex 2, Foto III.8, com o objetivo de comparar os resultados obtidos neste ensaio com os obtidos em campo, por meio do permeâmetro Guelph. Em laboratório, as amostras ensaiadas foram moldadas dos blocos indeformados coletados dos poços de investigação P1V1 (ombro da encosta) e P2V3 (base da encosta).

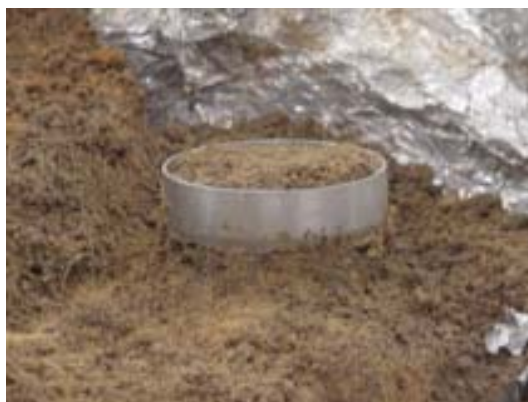
Foto III.10 – Moldagem dos corpos de prova do ensaio edométrico.

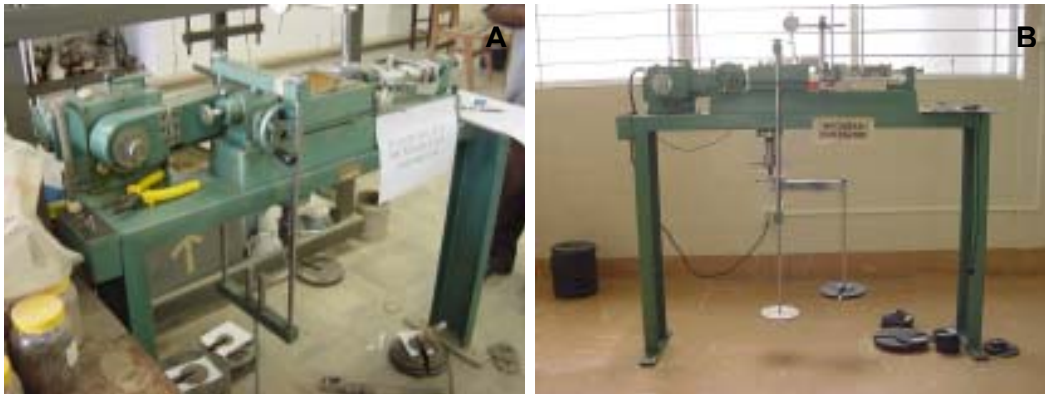
Foto III.11 – Prensas de cisalhamento LSI/ UFPE (A) e LABGEO/UNICAP (B).

Os ensaios de cisalhamento direto foram realizados nos LSI/UFPE e LABGEO/UNICAP, em prensas de cisalhamento de fabricação nacional, com amostras indeformadas P1V1 (ombro da encosta) e P2V3 (base da encosta), com o objetivo de determinar os parâmetros de resistência do solo, ângulo de atrito ( $\phi$ ) e coesão ( $c$ ) no gráfico tensão x resistência, Foto III.11.

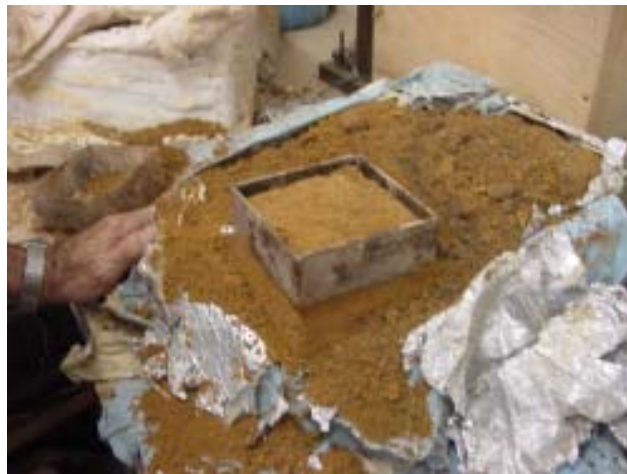
Foto III.12 – Moldagem do corpo de prova do ensaio de cisalhamento direto.

Na moldagem, coletaram-se, dos blocos, corpos de prova de seção quadrada, nas dimensões de 101,6 x 101,6 mm, obedecendo-se aos cuidados de moldagem de corpos de prova, Foto III.12. O corpo de prova foi retirado do moldador quadrado e colocado na caixa de cisalhamento, com o auxílio de um bloco de madeira e uma prensa, evitando, assim, golpes na amostra.

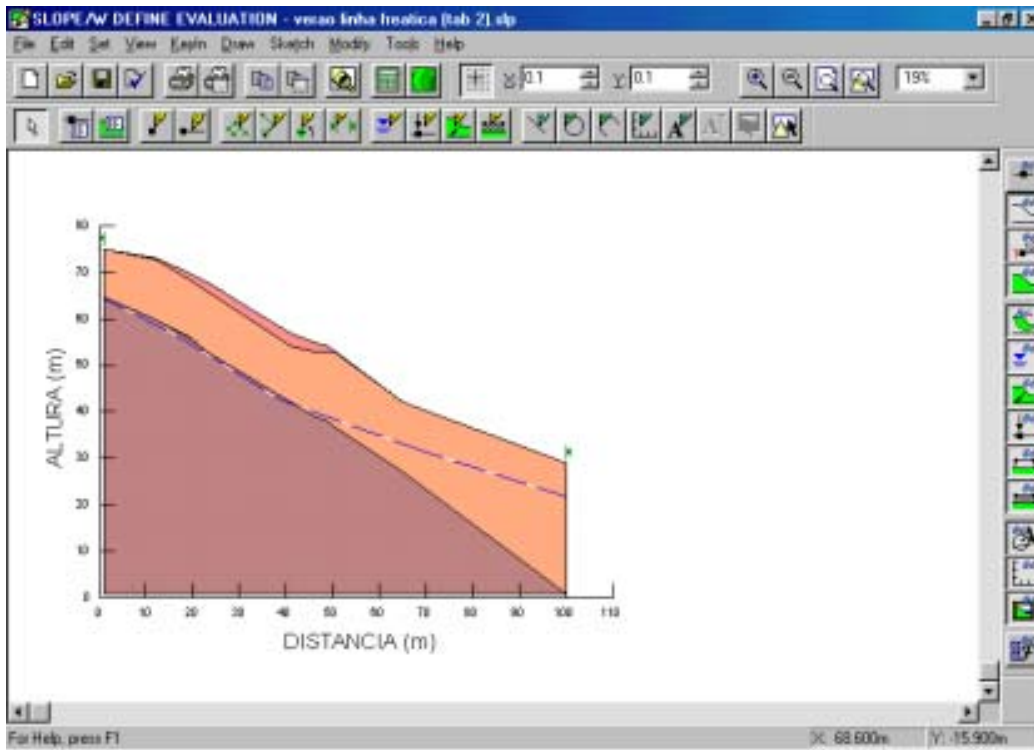
Figura III.9 – Geometria, descrição e propriedades das camadas de solo.

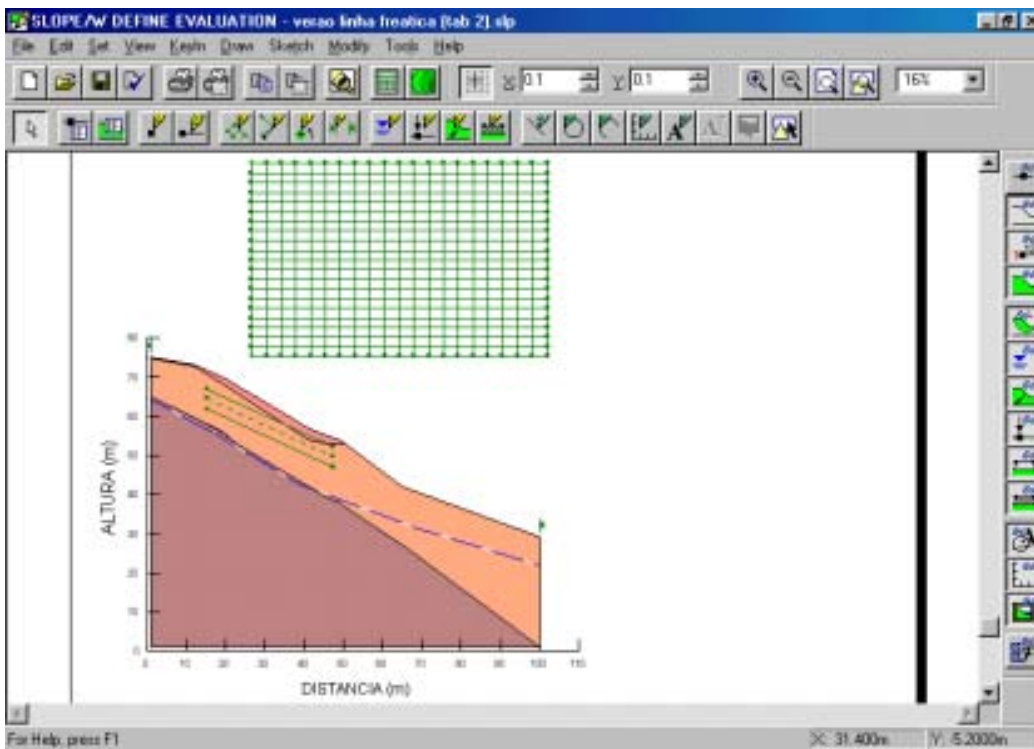
Figura III.10 – Definição da malha de centros e campo da variação dos raios.

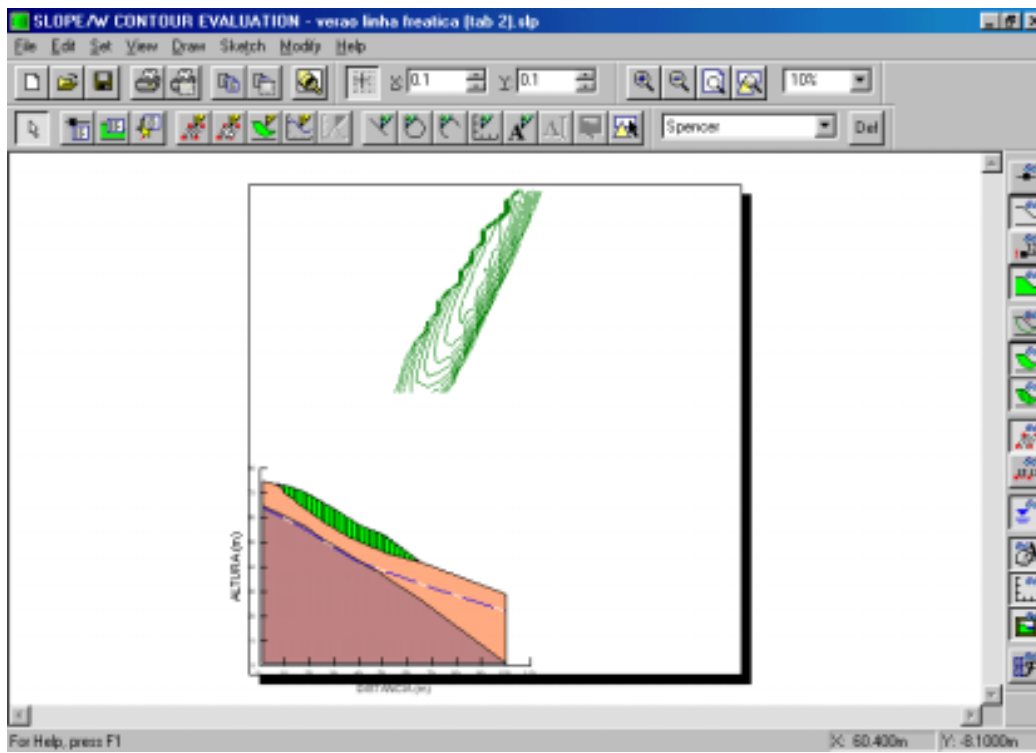
Figura III.11 – Cálculo do fator de segurança.

Após o cálculo no programa SLOPE/W SOLVE, iniciou-se uma análise para efeito de refinamento, de modo a evitar que o centro com o fator de segurança mínimo não fosse apenas da malha adotada – local –, e sim, da encosta abordada como um todo – global. Para tanto, observam-se as curvas de isofator de segurança na malha de centros, apresentada no SLOPE/W CONTOUR; não se deve permitir que o centro de menor fator esteja próximo à borda do “grid”, o que poderia indicar a presença de centros mais críticos fora do alcance da análise, Figura III.11.

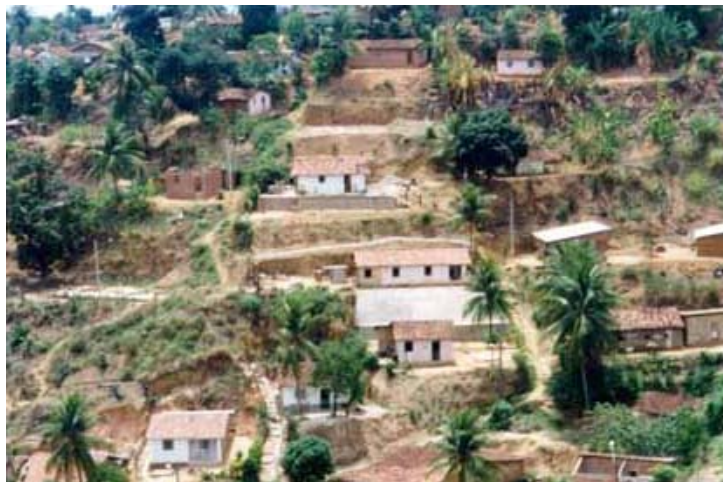
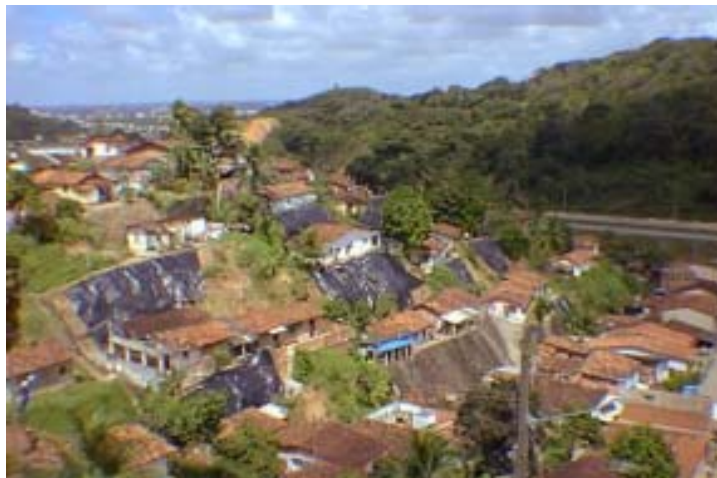
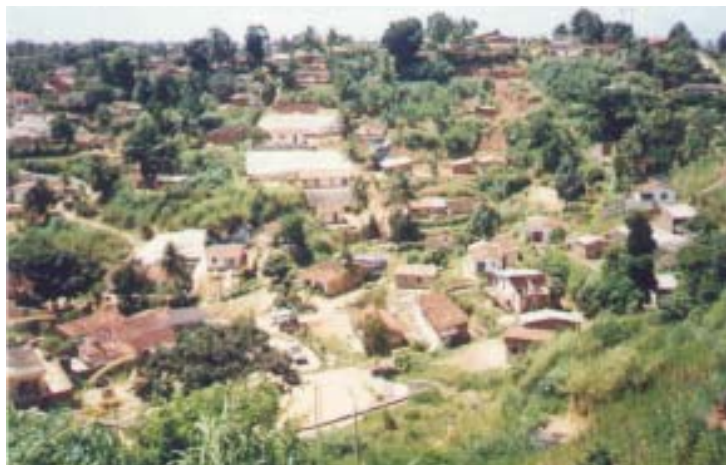
Foto IV.1 – Ocupação antrópica desordenada.

Durante todo o período de monitoração dos deslocamentos horizontais no Alto do Reservatório, de setembro de 1999 à presente data, observaram-se problemas de risco geotécnico. Ali, registraram-se várias infrações às regras de segurança que favorecem o deslizamento, como: ocupação antrópica desordenada (Foto IV.1) – casas construídas próximas às barreiras sobre patamares horizontais e a taludes quase verticais (Foto IV.2); acúmulo de lixo (Foto IV.3 - A); lançamento indiscriminado de águas servidas no solo (Foto IV.3 - B) escoando próximo ao talude e infiltrando-se no solo, de modo a

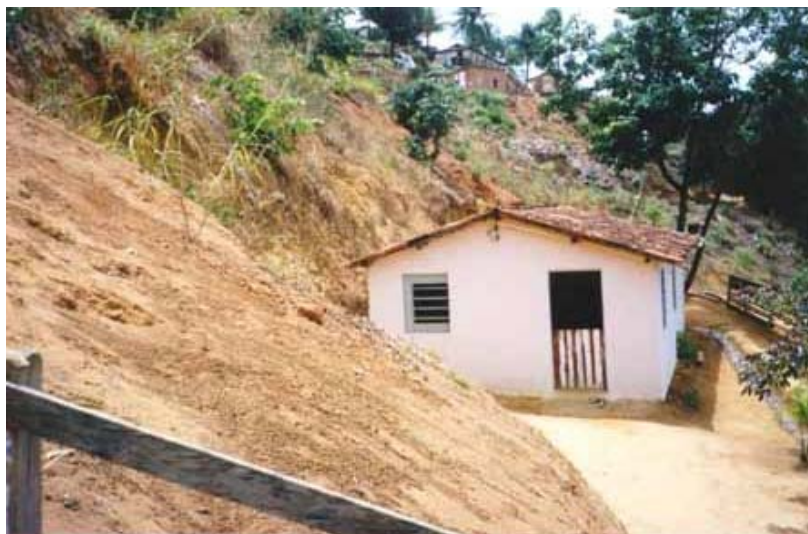
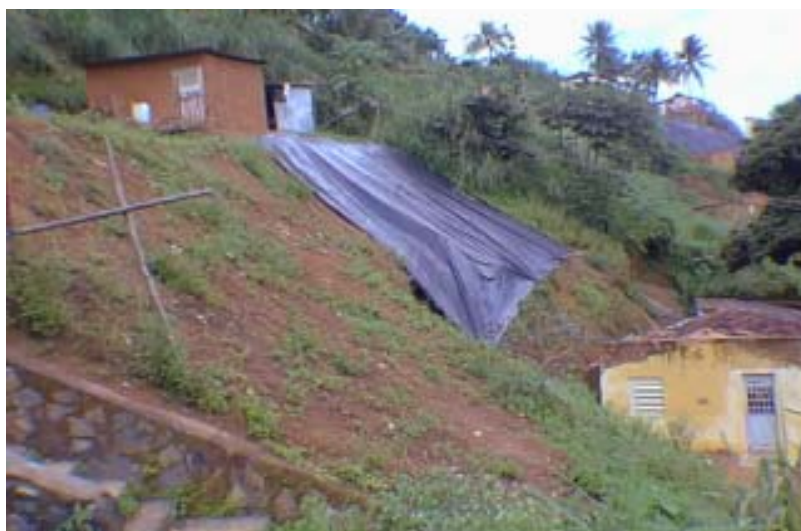
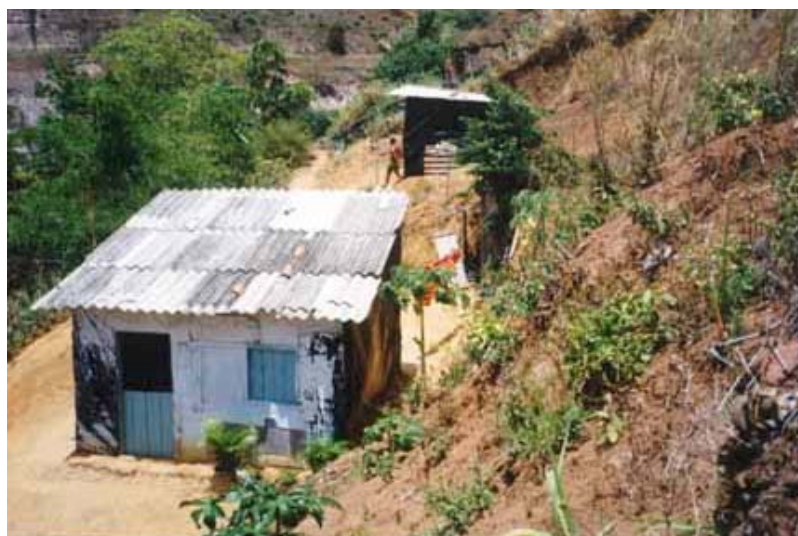
Foto IV.2 – Construção de casas próximas aos taludes.

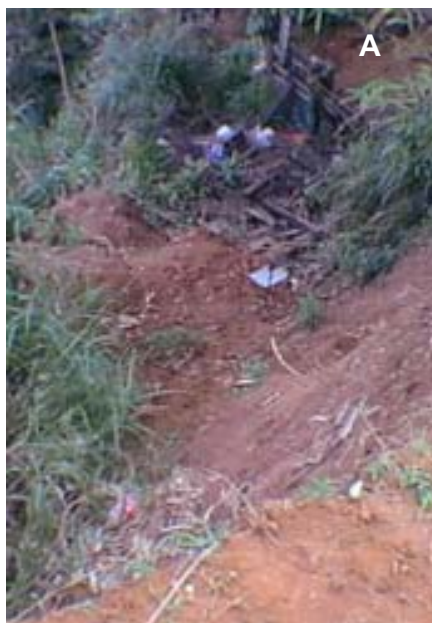
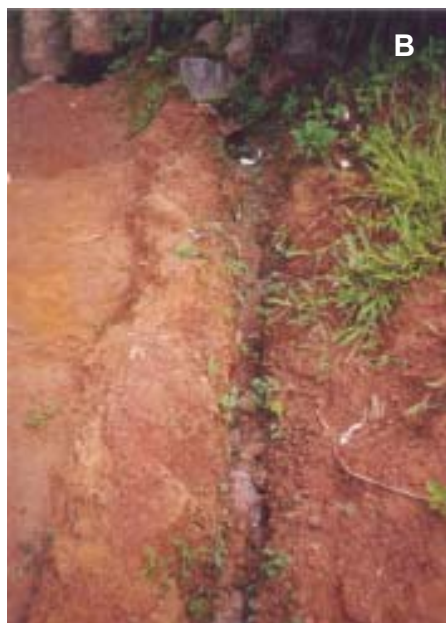
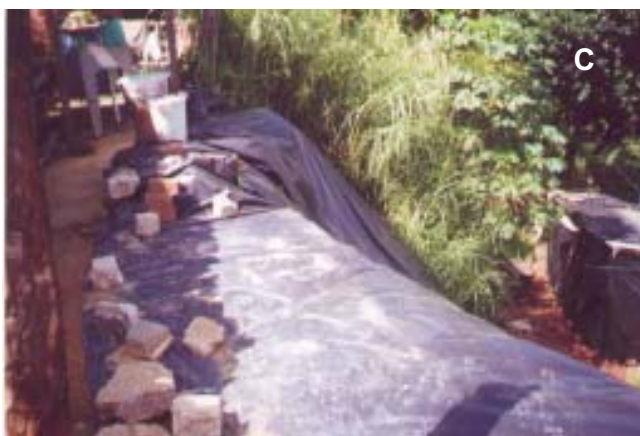
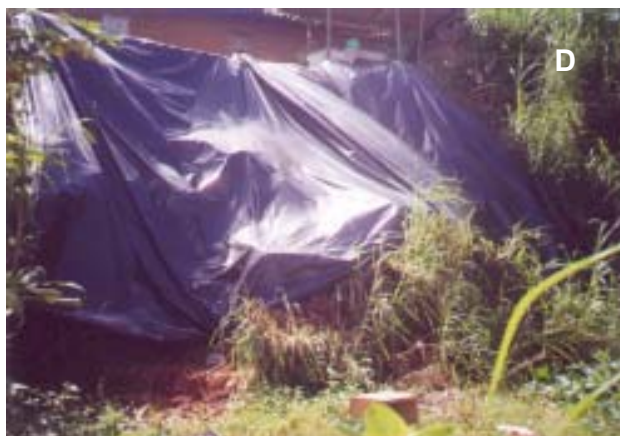
Foto IV.3 – (A) acúmulo de lixo, (B) canaleta sem revestimento realizada por morador para escorrer a água servida e (C) mesmo local da canaleta, após deslizamento localizado, e posterior proteção com lona, (D) vista frontal de (C).

reduzir a resistência e aumentar a sobrecarga; má direcionamento da drenagem de água; remoção da vegetação primitiva (Foto IV.4 - A), o que deixou o solo à mercê do intemperismo e plantação da vegetação secundária perto do talude (Foto IV.4 – B).

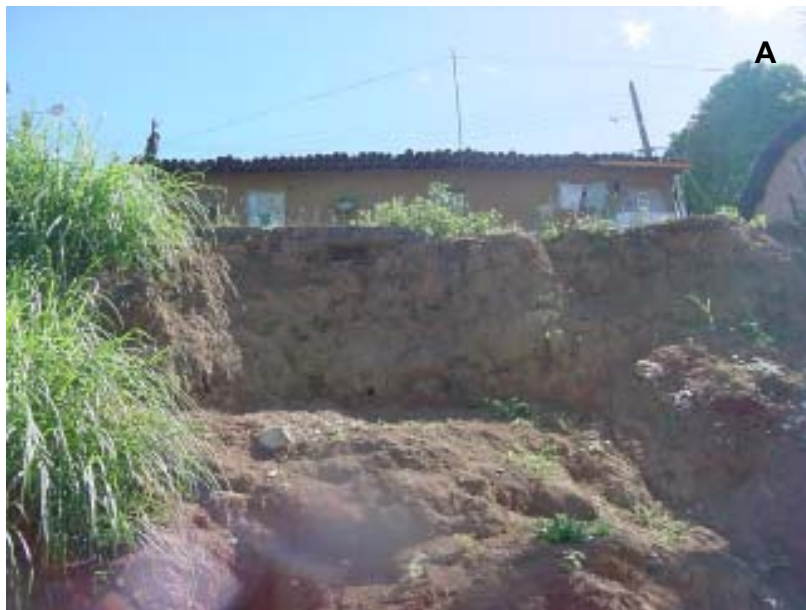
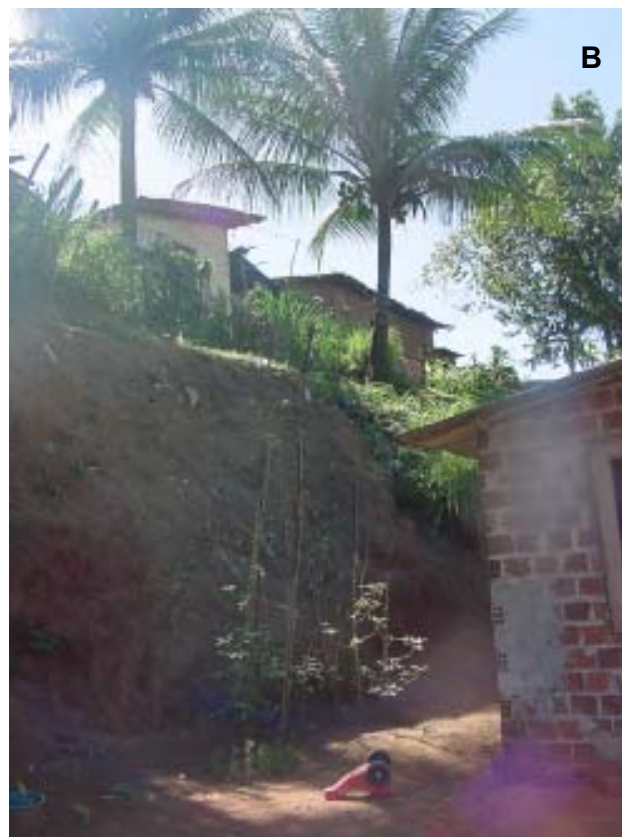
Foto IV.4 – (A) remoção da vegetação primitiva e (B) vegetação secundária.

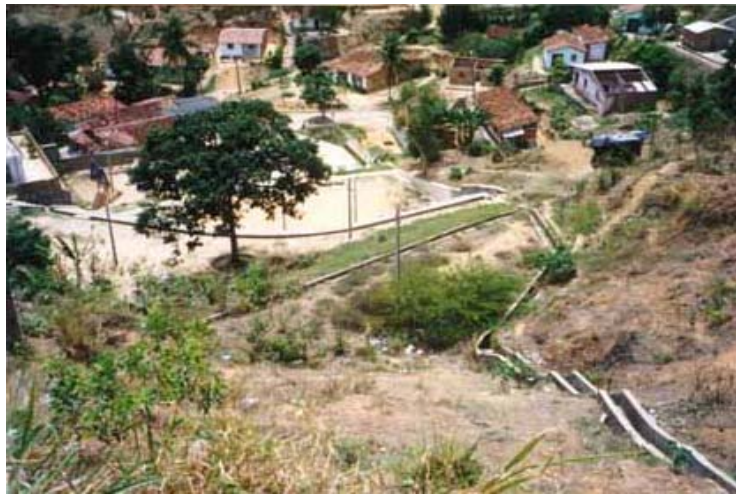
Foto IV.5 – Reabilitação da encosta S, córrego do Boleiro.

GUSMÃO FILHO et al. (1997) apresentam uma série de sugestões para a reabilitação da encosta sul (S). A Foto IV.5, córrego do Boleiro, mostra soluções diversas, desde uma simples reposição vegetal até um retaludamento. As áreas mais críticas das encostas S e NW foram indicadas para proibição da ocupação por habitações, por isso foram transformadas em praça, na encosta do córrego do Boleiro. Não se observou nenhuma área restringida na encosta NW. O projeto de reabilitação da área constou ainda de um retaludamento de 1(V):2(H) e patamares com 3 m de largura nas cotas de 66,5, 58,00 e 49,50 m definindo esta cota com o pé do talude. Projetou-se uma escadaria na divisa da área tratada e se procedeu à microdrenagem com valetas no pé e na crista dos patamares.

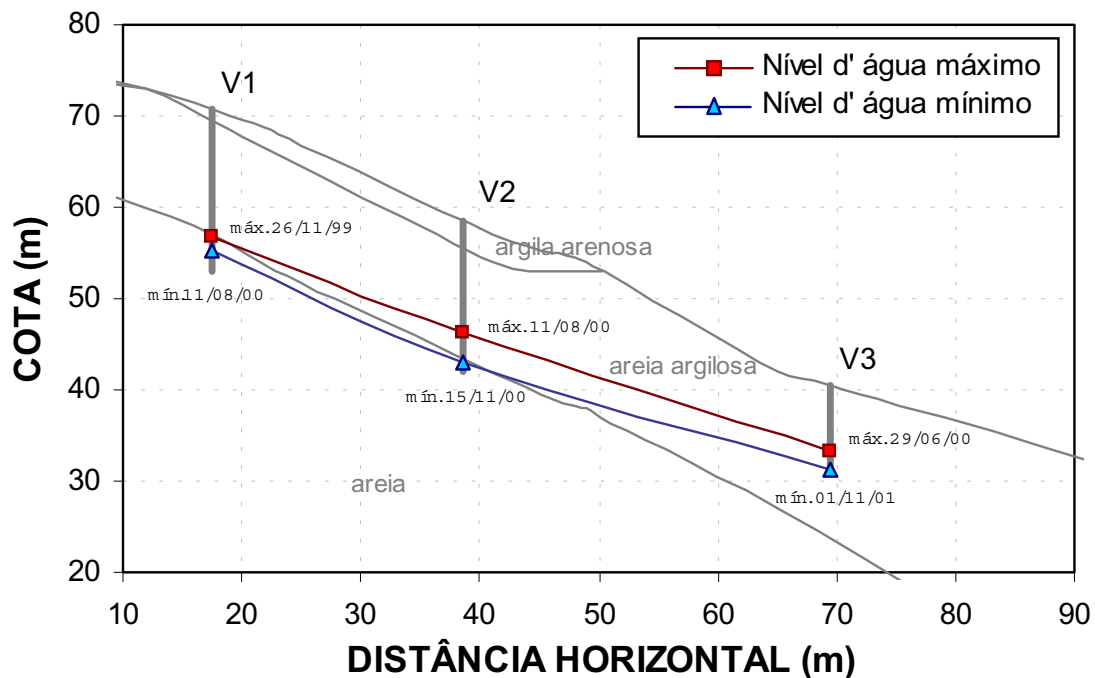
Figura IV.9 – Nível do lençol de água máximo e mínimo na encosta.
