COMPORTAMENTO GEOMECÂNICO E ANÁLISE DE ESTABILIDADE DE  
UMA ENCOSTA DA FORMAÇÃO BARREIRAS NA ÁREA URBANA DA  
CIDADE DO RECIFE

DISSERTAÇÃO SUBMETIDA AO CORPO DOCENTE DA COORDENAÇÃO  
DOS PROGRAMAS DE PÓS-GRADUAÇÃO DA UNIVERSIDADE FEDERAL  
DE PERNAMBUCO COMO PARTE DOS REQUISITOS NECESSÁRIOS À  
OBTENÇÃO DO GRAU DE MESTRE EM CIÊNCIAS EM ENGENHARIA CIVIL.

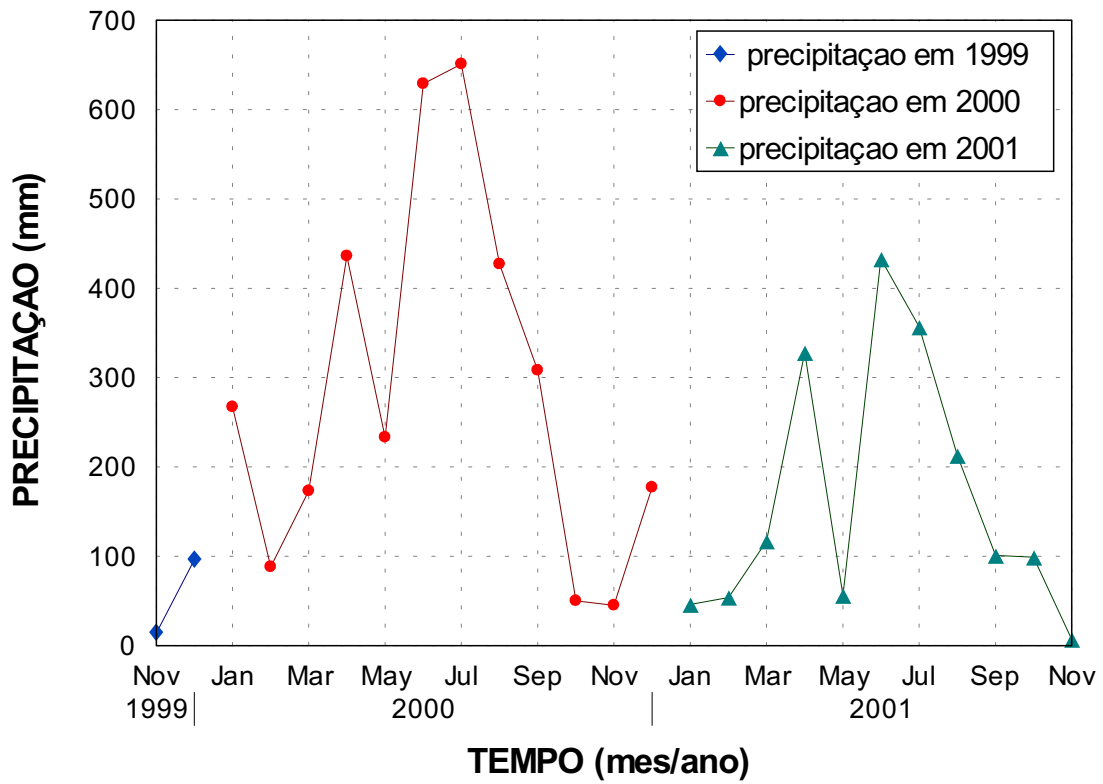
Figura IV.10 – Variação da precipitação na região durante 2 anos de estudo, estação do Curado.

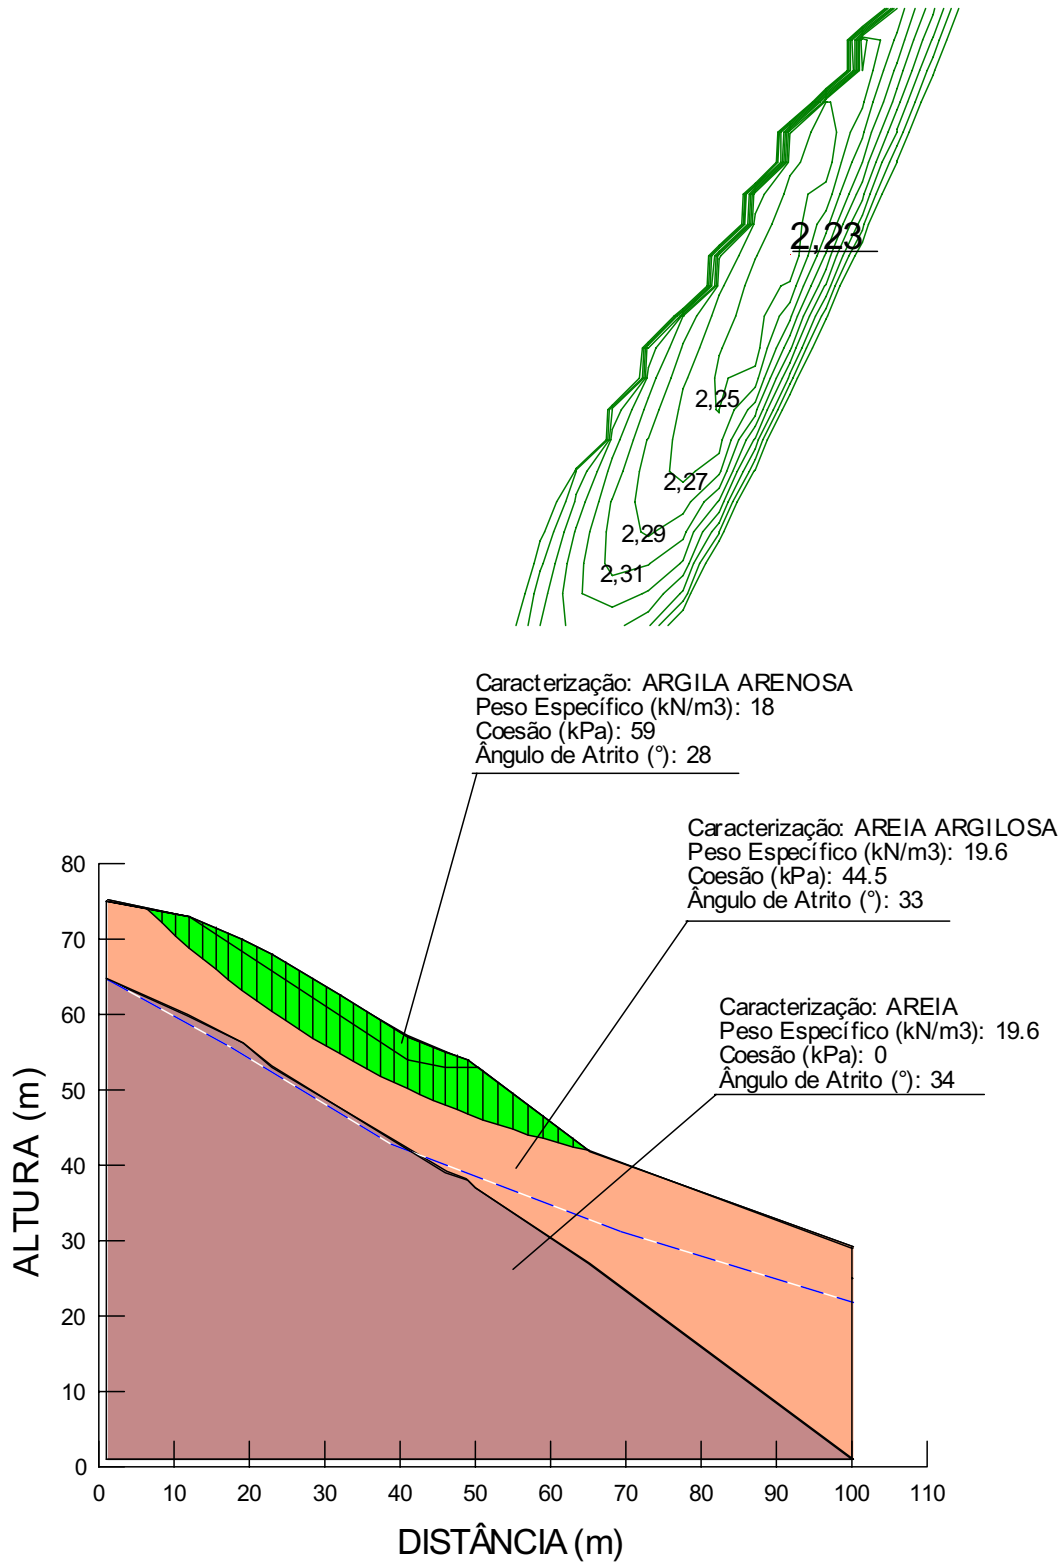
Figura IV.26 – Análise da estabilidade da encosta no verão.

Nas Figuras IV.26 e IV.27, observam-se as análises de estabilidade realizadas na encosta do Alto do Reservatório, que simulam as estações de verão e inverno, variando a umidade do solo dessa região e, conseqüentemente, sua resistência. No período de agosto do ano de 2000, período de chuvas intensas na Região Metropolitana do Recife, constataram-se fissuras no solo localizadas na meia encosta, com cerca de 0,15 m de largura – as quais estão apresentadas na Figura IV.29 –, onde foi analisada a estabilidade no período de inverno intenso. As figuras mostram o fator de segurança calculado para cada tipo de análise.

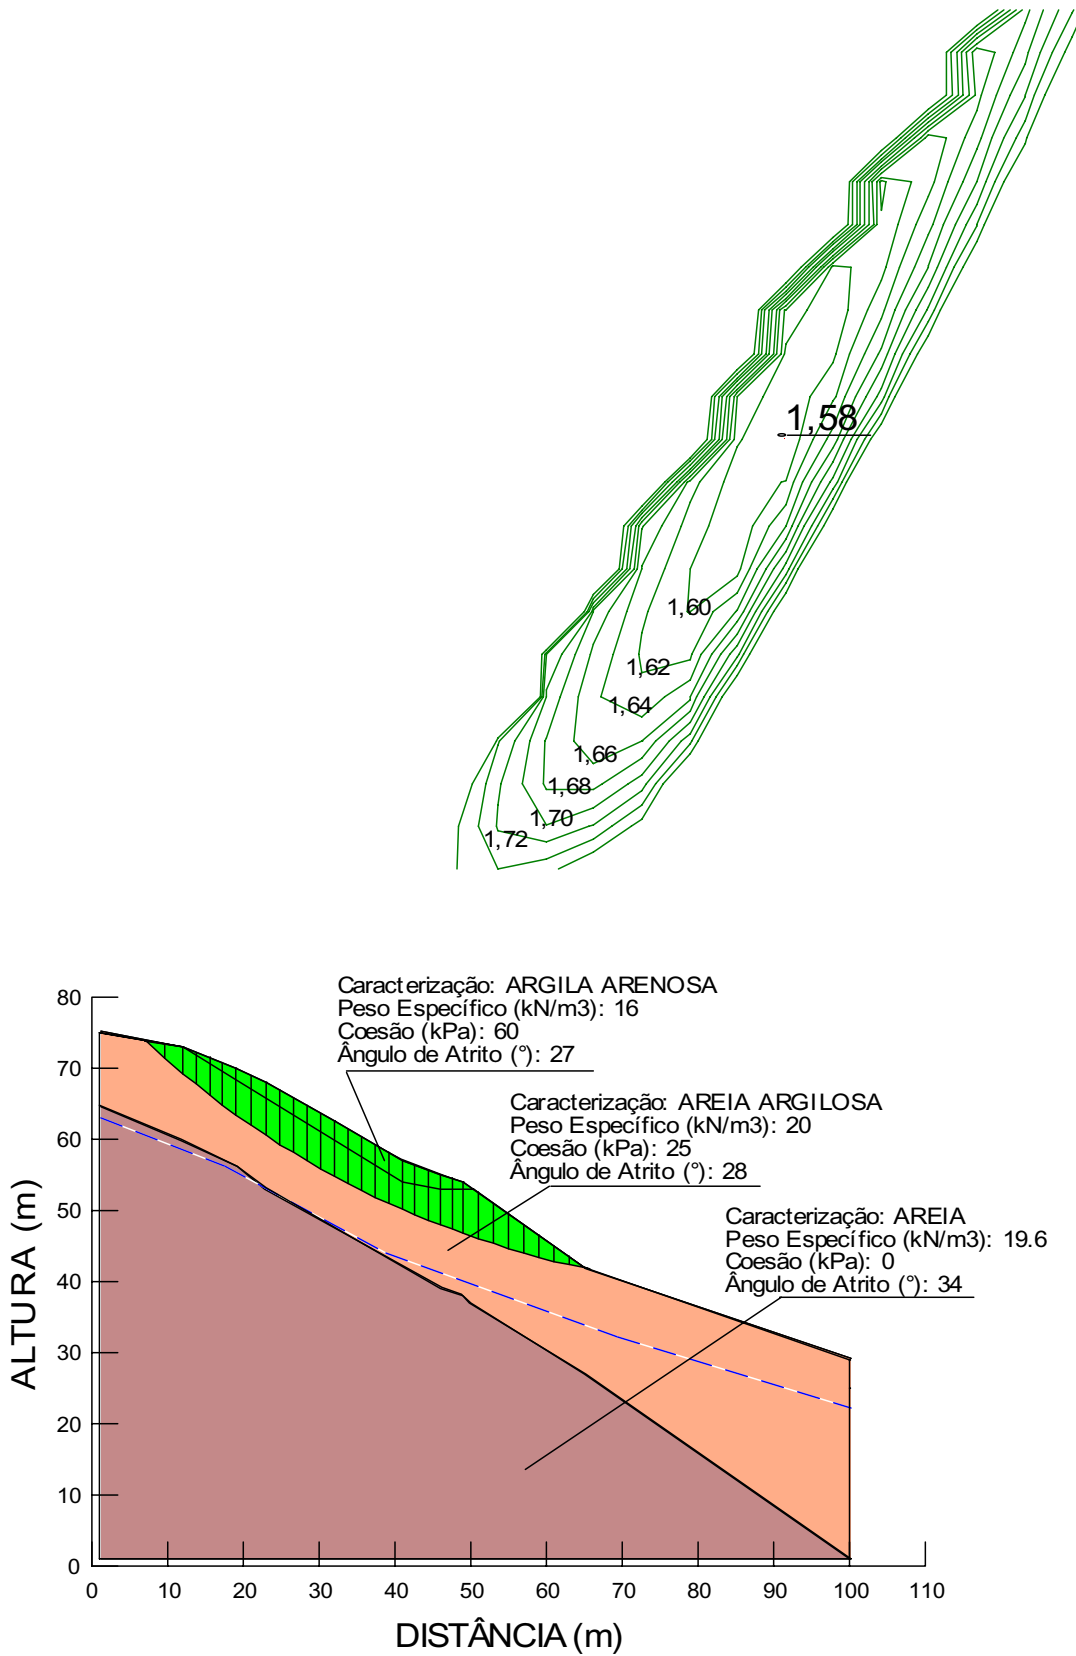
Figura IV.27 – Análise da estabilidade da encosta no inverno.

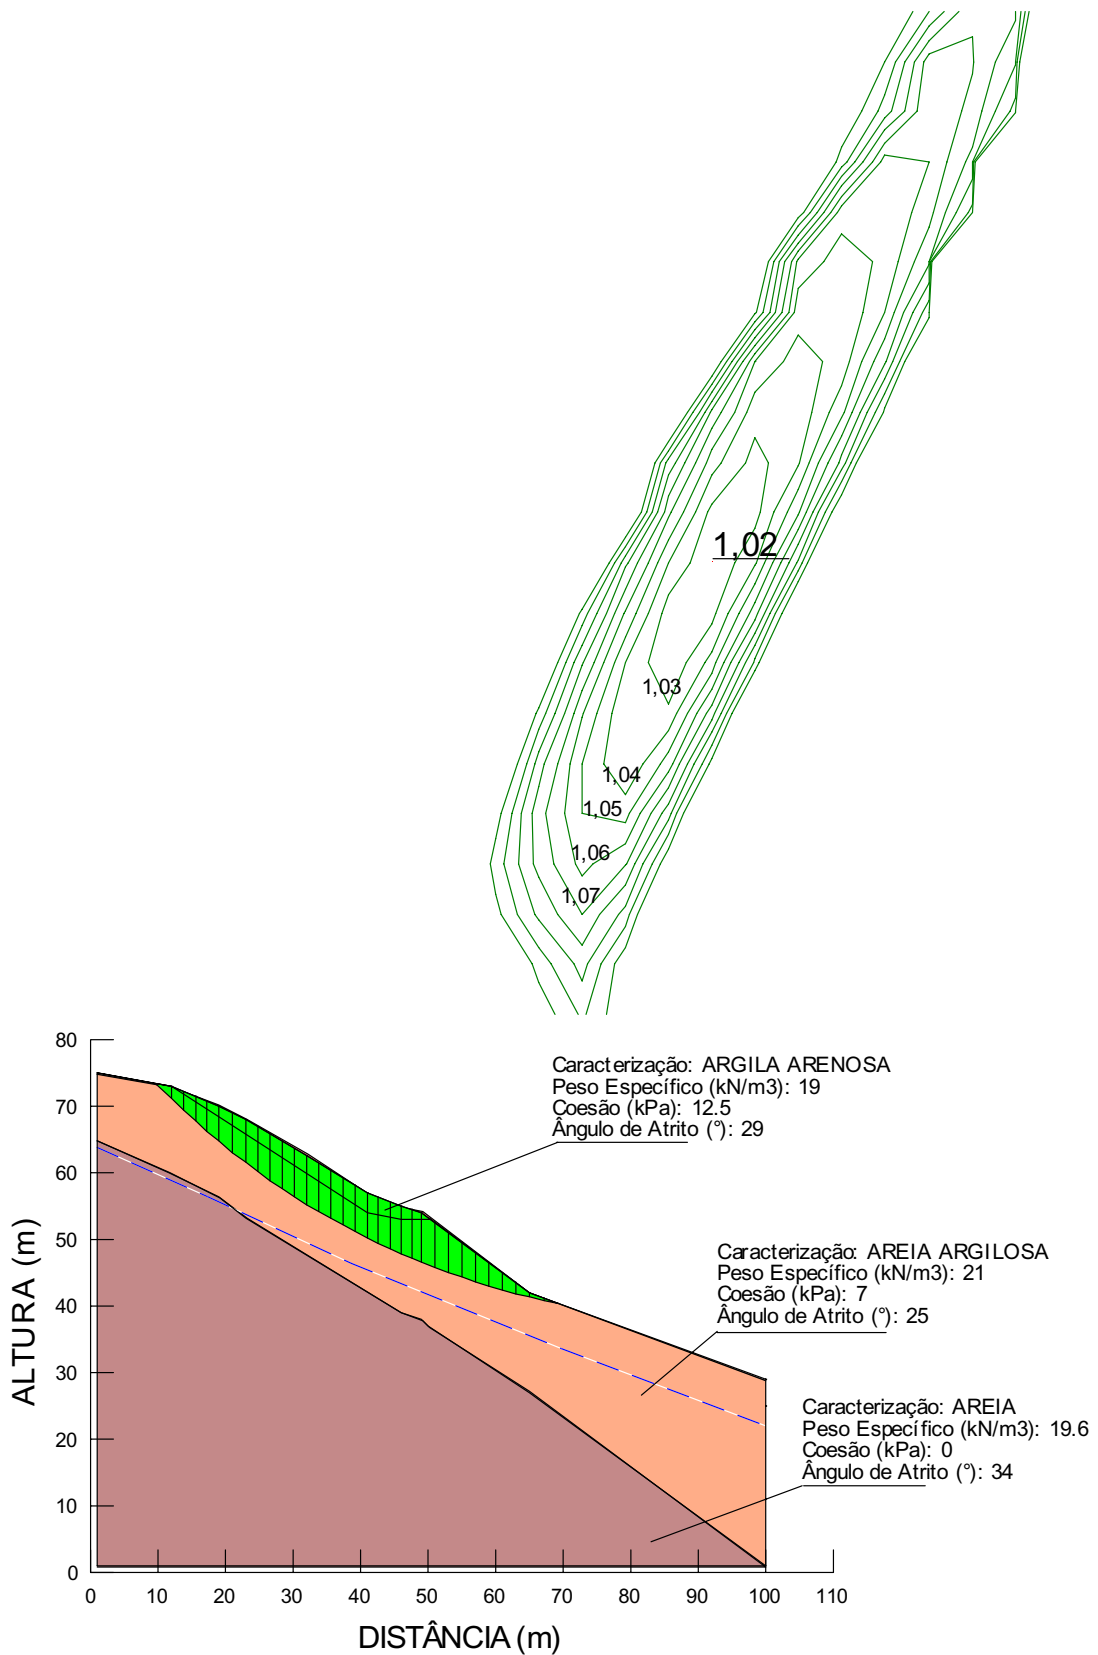
Figura IV.28 – Análise da estabilidade da encosta no inverno intenso.
