UNIVERSIDADE FEDERAL DE PERNAMBUCO
CENTRO DE TECNOLOGIA E GEOCIÊNCIAS
PÓS-GRADUAÇÃO EM GEOCIÊNCIAS

**DEGRADAÇÃO DO MEIO FÍSICO E IMPLICAÇÕES
AMBIENTAIS NA BACIA DO RIO JAGUARIBE -
JOÃO PESSOA - PB**

Dissertação de Mestrado
2001

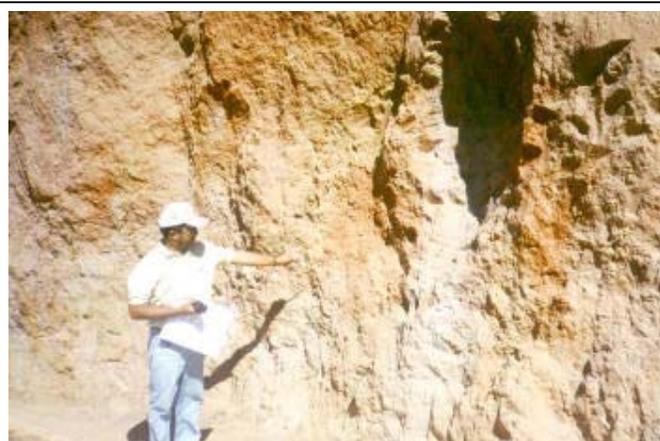
vezes conglomeráticos, de cores variadas contendo intercalações limono-argilosas e fragmentos de couraça laterítica, onde sua espessura é bastante variável atingindo um máximo em torno de 70 a 80m, dependendo do relevo pretérito ou arcabouço estrutural na época da deposição. Trata-se de uma seqüência sedimentar oriunda dos processos de sedimentação de origem continental que alternam com fases de parada na deposição. Com base na presença de níveis de conglomerados ferruginosos contendo cascalhos, seixos de quartzo e concreções ferruginosas, evidenciam períodos de intensas atividades erosivas no interior do continente. Estes sedimentos encontram-se expostos nas encostas do Vale do Jaguaribe e de seus afluentes assim como nas falésias que se estendem na Beira-Rio até o *Shopping Center* Manaíra (FIGURA 5). Nestas localidades apresentam-se compostas por argilas coloridas, arenitos avermelhados com níveis de argilitos e níveis conglomeráticos, possuindo matriz arenosa e comumente reunidos por cimento ferruginoso.

FIGURA 5 – Sedimentos da Formação Barreiras, expostos no vale do Rio Timbó.

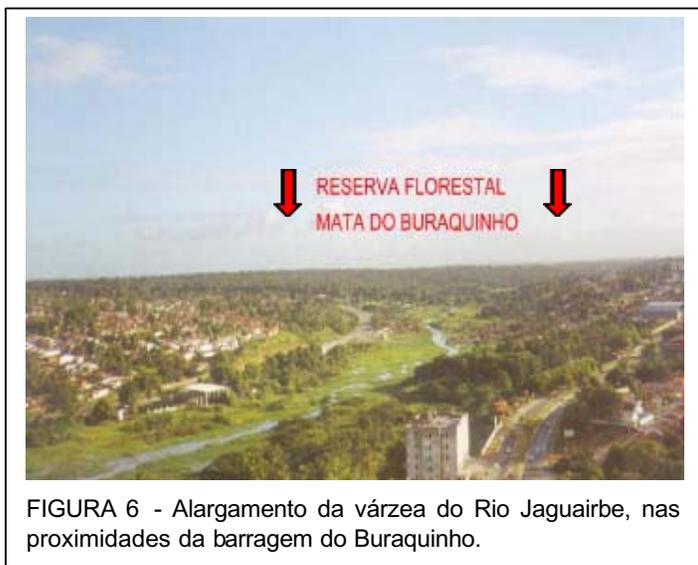
FIGURA 6 - Alargamento da várzea do Rio Jaguaribe, nas proximidades da barragem do Buraquinho.

Observamos que a partir da barragem do Buraquinho, a várzea do Jaguaribe começa se alargar, (FIGURA 6) numa evidência da influência dos processos tectônicos e dos efeitos das invasões marinhas que ocorreram durante o Holoceno. Com base nessas evidências Melo *et al.* (2000), chega a afirmar que se trata de uma ria colmatada por onde o mar avançou num passado recente e que antes era dominado por falésias mortas e vertentes com forte declividade.

A estreita faixa do leito atual e a ampla área do vale no encontro com o Rio Timbó, se deu em consequência dos movimentos tectônicos e às transgressões e regressões marinhas que ocorreram no Quaternário (Melo, *et al.*, op. cit).

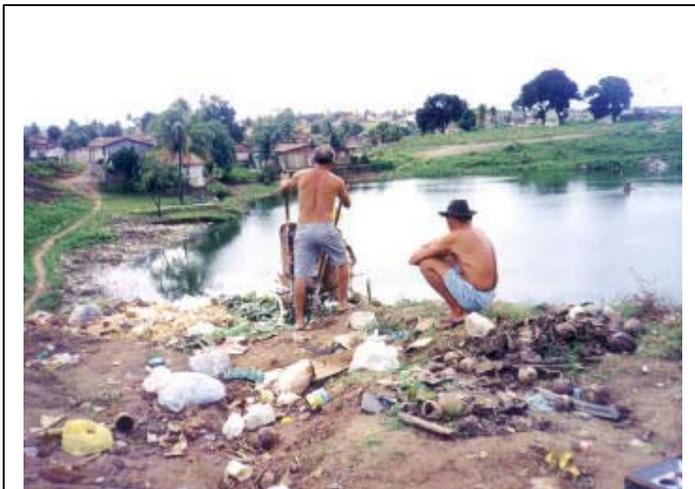
e fotografias aéreas, foram identificados pequenos setores com evidências de morfologia originada por subsidência do calcário, a exemplo da Lagoa do Buracão (FIGURA 8) localizada no Conjunto Cidade dos Funcionários, que se apresenta em forma de dolina.

FIGURA 8- Lagôa do Buracão: possivelmente elaborada por efeito de abatimento cárstico, atualmente utilizada como lixão a céu aberto.

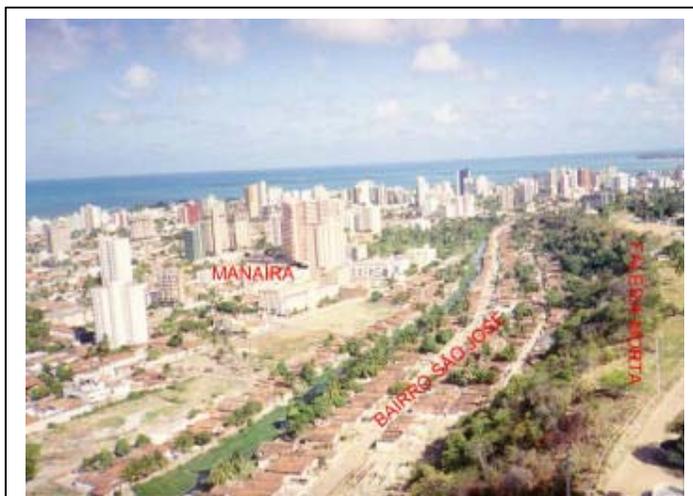
FIGURA 10 - Rio Jaguaribe, próximo a falésia morta nos bairros São José e Manaíra.

O Rio Timbó, afluente do Rio Jaguaribe, também apresenta uma porção do seu curso bastante amplo, certamente elaborado pelos mesmos processos que atuaram no Rio Jaguaribe. Sua nascente encontra-se localizada a sul da área, onde se inicia de forma bastante encaixada. A partir da confluência com o Rio Timbó, o Rio Jaguaribe corre por uma várzea bastante ampla até o bairro de Cabo Branco, onde seu percurso muda de direção no sentido norte, contornando a falésia morta e a baixada litorânea dos bairros de Tambaú e Manaíra (FIGURA 10).

Na área próxima ao *Shopping Center Manaíra*, este muda seu percurso no sentido noroeste, desaguando no Rio Mandacaru, que por sua vez deságua no Rio Paraíba. Cabe ressaltar que esta mudança de curso no sentido noroeste deu em função das obras de drenagens, para melhoria e urbanização dos bairros da orla,

que iniciaram no ano de 1940. Antes das obras de drenagem o rio seguia seu percurso normalmente no sentido norte, contornando a baixada da planície litorânea e desaguando na divisa dos bairros do Bessa e Intermares. O antigo curso encontra-se canalizado e praticamente sem vida do ponto de vista da dinâmica natural devido ao

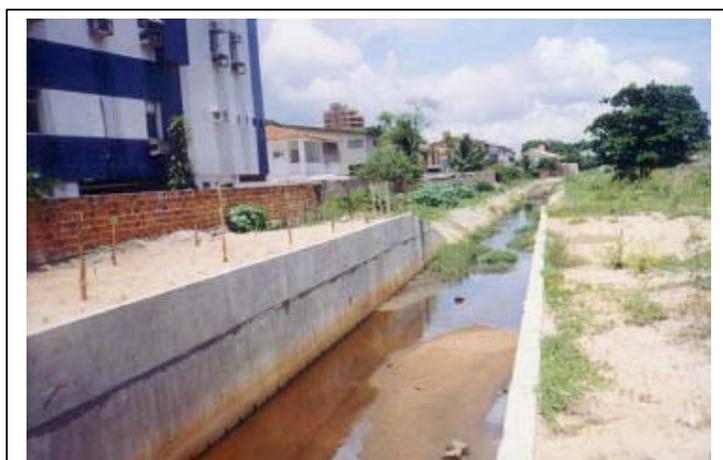
intenso processo de urbanização ao longo do referido curso (FIGURA 11).

FIGURA 11 - Antigo curso do Rio Jaguaribe, canalizado devido a intensa urbanização do bairro Bessa.

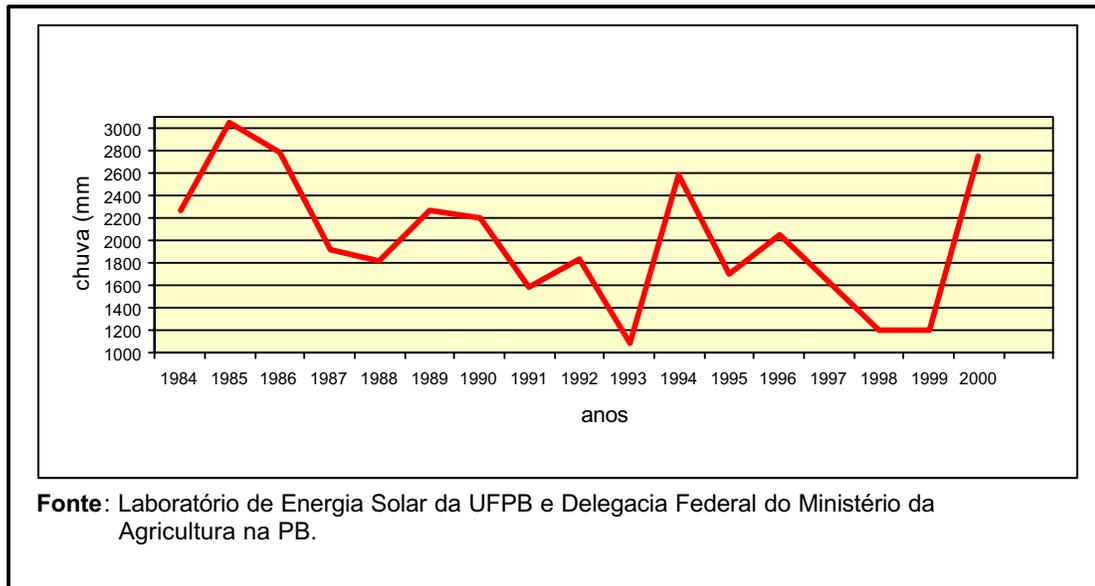
As médias pluviométricas giram em torno de 1.700 e 1.900mm conforme (FIGURA 12), referente ao período 1984 – 2000, estando o comportamento pluviométrico na dependência da atuação das massas de ar que agem sobre a região e que geralmente são formadas a uma grande distância. João Pessoa tem apresentado temperaturas médias anuais que ficam em torno de 23°C (média das mínimas) e 28°C (média das máximas) e uma amplitude térmica anual de cerca de 5°C, característica dos climas tropicais oceânicos.

FIGURA 12 - Médias pluviométricas anuais históricas – João Pessoa – PB – 1984 – 2000.

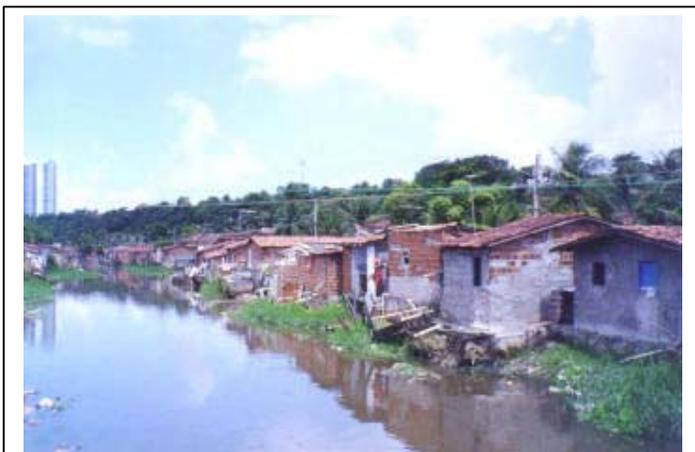
Além da construção de casas de alvenaria, houve uma melhoria nos serviços de infra-estrutura, que antes da urbanização era praticamente inexistente. Mas considerando a dinâmica da população em busca de um local para morar, a comunidade do bairro São José tem sido palco de um crescimento acelerado e desordenado, que não obedecem aos limites impostos pelo meio físico, com o desordenamento das construções às margens do Rio Jaguaribe. A área às margens do rio, está cada vez mais reduzida, em consequência da grande quantidade de moradias que são construídas praticamente dentro do leito, tornando o ambiente insalubre, devido a grande quantidade de efluentes domésticos e resíduos sólidos lançados no mesmo, o que leva a crer, que as pessoas encaram o rio como um imenso depósito de lixo e esgotos, e convivem normalmente com essa situação de descaso para com o meio ambiente (FIGURA 13).

FIGURA 13 - Ocupação desordenada à margem do Rio Jaguaribe.

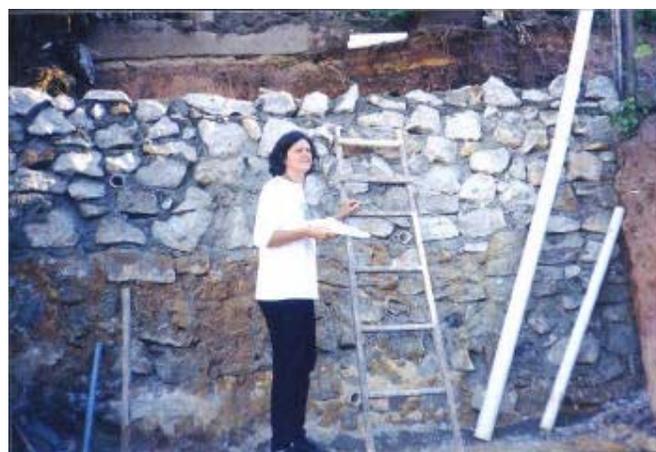
FIGURA 14 - Construção de muro de arrimo no bairro São José.

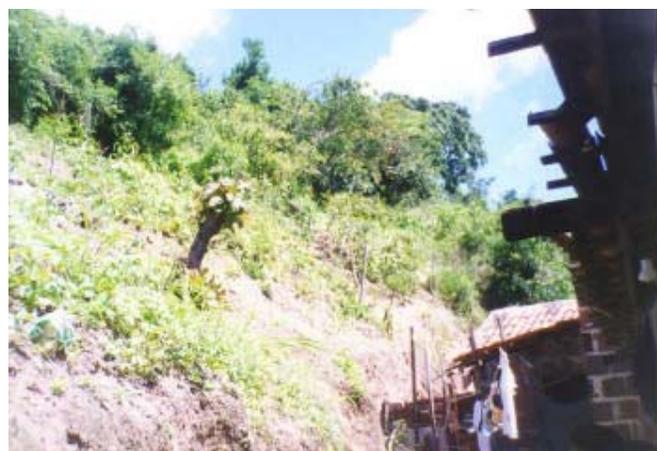
Existem também moradias construídas tanto no sopé quanto na parte superior da encosta (FIGURA 15) acarretando situações de risco, já que na maioria das vezes fazem cortes para nivelamento do terreno, bem como retiram a vegetação, deixando o ambiente mais suscetível a ocorrência de

deslizamentos e conseqüentemente a desastres com danos materiais e às vezes humanos. O cenário desse aglomerado é marcado por uma elevada densidade demográfica e serviços de infra-estrutura precária (QUADRO 1).

FIGURA 15 - Desmatamento e ocupação desordenada em área de encosta no bairro São José.

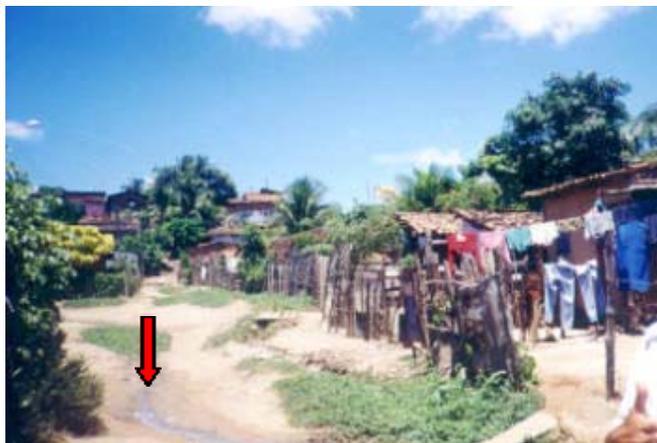
A ausência de saneamento básico é outro problema grave enfrentado pelos moradores da comunidade, sendo comum em todas as ruas, a presença de esgotos a céu aberto (FIGURA 17). Em algumas ruas, a situação é tão grave que os moradores chegam a improvisar uma

FIGURA 17 - Esgoto a céu aberto em rua do aglomerado Boa Esperança.

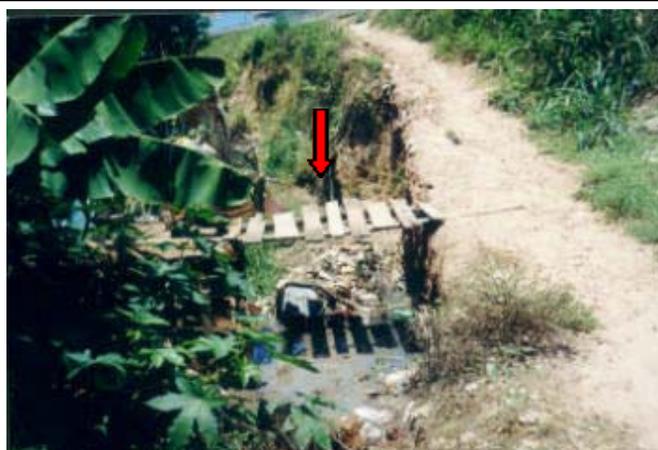
passarela de madeira para possibilitar o acesso à referida área (FIGURA 18).

FIGURA 18- Passarela improvisada na entrada do aglomerado Boa Esperança.

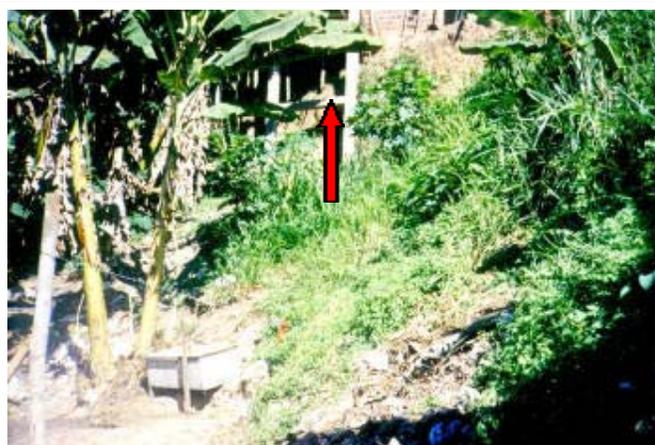
Na comunidade São Rafael, os moradores fazem uso de uma prática não recomendável para as áreas de encostas, que é a plantação de bananeiras, tendo em vista que este tipo de cobertura vegetal concentra bastante água na sua estrutura interna, contribuindo para a saturação.

FIGURA 19 - Construção em área de encosta: intervenção para solucionar o problema de desnivelamento do terreno.

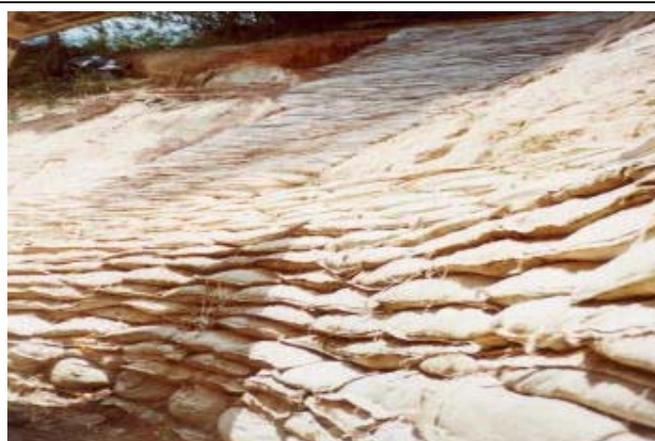
FIGURA 20 - Modelo de intervenção para contenção de escorregamentos.

A solução mais indicada para a contenção dos escorregamentos da área, assim como de outras com problemas semelhantes seria a construção de muros com sacos de solo-cimento, que consiste na mistura de solo e cimento na proporção de 10:1 acondicionados em sacos que são costurados e empilhados de maneira que haja uma amarração entre os sacos (FIGURA 20). Conforme experiências de outras cidades brasileiras, a exemplo dos morros da Região Metropolitana do Recife, este tipo de intervenção tem apresentado bons resultados, além de apresentar um baixo custo e ser bastante prático, necessitando apenas de orientação de um profissional habilitado para orientar as pessoas das comunidades com problemas dessa natureza.

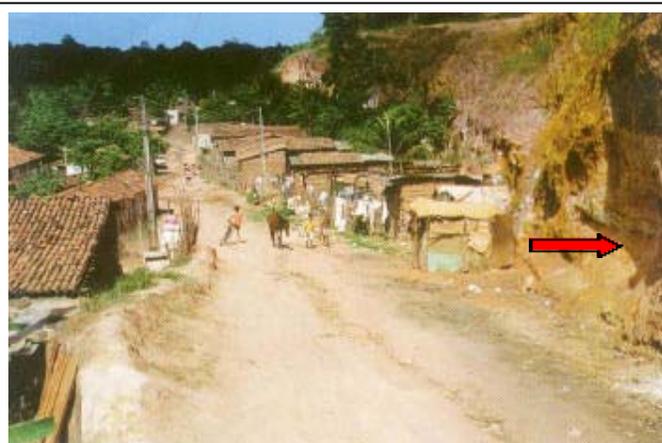
Em alguns trechos as condições de estabilidade não são as mesmas daquela onde ocorrem sedimentos com presença de óxido de ferro e

FIGURA 21 - Ocupação desordenada no sopé da barreira no aglomerado Timbó.

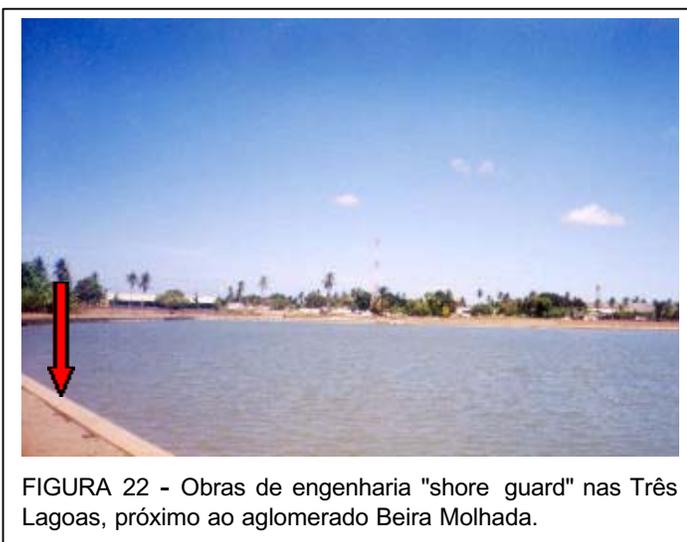
No período de visita de campo, constatou-se que na divisa do aglomerado com as lagoas, o poder público realizou algumas obras de engenharia como forma de impor um limite às ocupações (FIGURA 22), assim como deixar o ambiente com uma aparência mais agradável. Na opinião de um morador local,

FIGURA 22 - Obras de engenharia "shore guard" nas Três Lagoas, próximo ao aglomerado Beira Molhada.

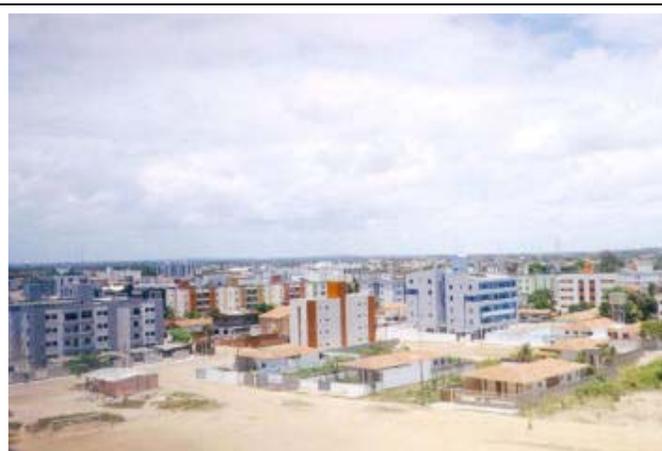
FIGURA 23 - Área de expansão urbana.no bairro de Jardim Cidade Universitária.

A sul da área, nas imediações do vale do Timbó, existe um bairro em franca expansão urbana. Trata-se do bairro Jardim Cidade Universitária, um trecho da bacia que apresenta topografia plana e que atualmente está sendo alvo de grande especulação imobiliária, onde estão sendo construídas várias unidades habitacionais, a exemplo de casas e edifícios de quatro pavimentos (FIGURA 23).

Apesar do avançado processo de urbanização, esse bairro ainda não dispõe na sua totalidade de saneamento básico e certamente, com o grande número de fossas sépticas que serão construídas, poderá acarretar sérios problemas ambientais num futuro próximo.

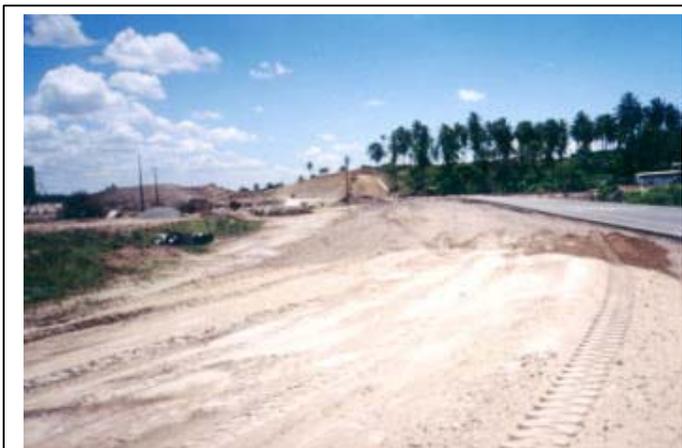
material da encosta vizinha, tomando outra dimensão de grande repercussão, que é o aterramento de parte de uma das lagoas, bastante conhecidas pela população de

FIGURA 24 - Marcas da degradação do ambiente, em virtude da construção do Viaduto de Oitizeiro.

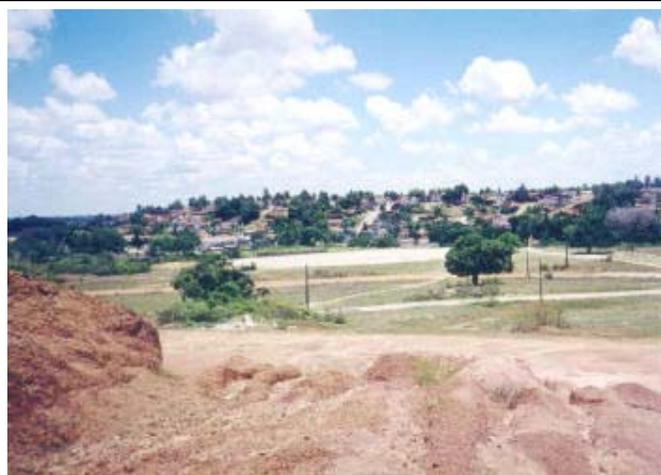
Nem sempre essas atividades se desenvolvem de maneira harmônica com o crescimento urbano, muitas vezes comprometendo a qualidade de vida das comunidades vizinhas e provocando impactos negativos ao meio ambiente. Deve ficar claro que a degradação ambiental causada pela mineração é, geralmente duradoura e de difícil recuperação, muitas vezes deixando cicatrizes irreversíveis na paisagem como é o caso da área de estudo (FIGURA 25).

Devido à intensa retirada de material desses locais, com o passar do tempo essas áreas começam a apresentar sinais de degradação, através do desenvolvimento de processos erosivos, que se inicia com ravinamentos e pequenos sulcos que podem evoluir e chegar ao desenvolvimento de voçorocas. O problema da

FIGURA 25 - Cicatrizes de mineração próximo ao Condomínio Vale das Palmeiras no bairro do Cristo Redentor.

degradação dos referidos locais tende a se agravar em decorrência da falta de fiscalização pelos órgãos competentes.

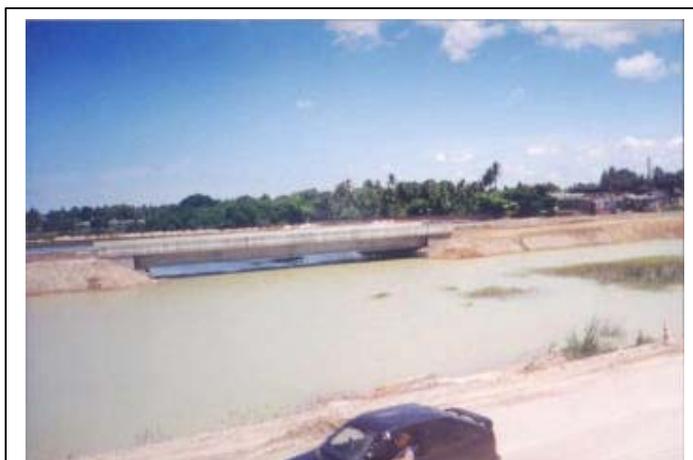
São muitas as intervenções envolvendo cortes e aterros, com grande impacto

FIGURA 26 - Aterro da lagoa no trevo de Oitizeiro.

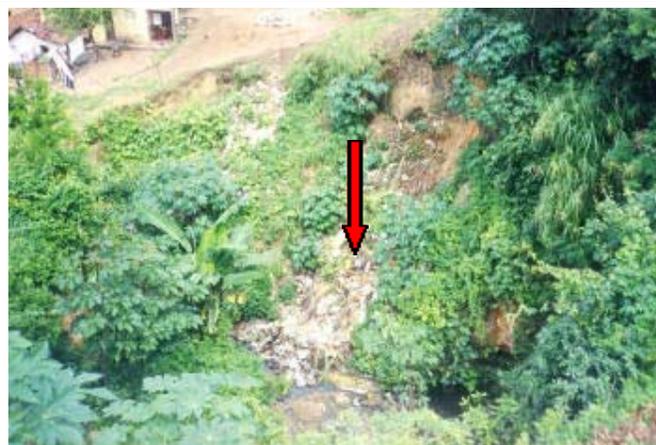
É comuns as pessoas utilizarem os resíduos sólidos para aterrar depressões, voçorocas, zonas de várzeas etc. Trata-se de uma prática equivocada, mas que tem sido empregada para solucionar os problemas da disposição e retificação topográfica de alguns locais dentro da área de estudo (FIGURA 27). Um fato que tem contribuído para agravar o problema da disposição dos resíduos sólidos no vale do Jaguaribe, é que a maioria dos aglomerados não dispõe de

FIGURA 27 – Resíduos sólidos lançados em voçoroca, próximo à rua Silva Mariz no bairro de Cruz das Armas.

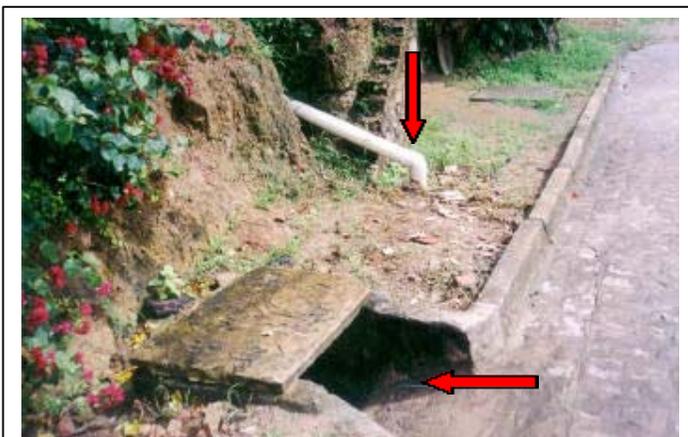
Como a maioria dessas áreas é ocupada sob a forma de invasão, estas têm evoluído de maneira caótica e preocupante em função da grande quantidade de

FIGURA 28 – Presença de ligação clandestina de rede de esgotos em galeria pluvial.

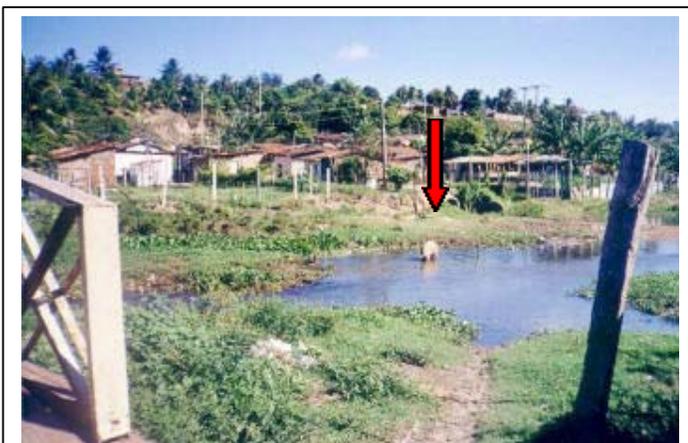
Apesar do acelerado processo de urbanização, o vale do Jaguaribe apresenta trechos com feição tipicamente rural, mas que se diferencia pelo grau de poluição que existe no local. É comum a presença de inúmeras vacarias, granjas, pocilgas e matadouros clandestinos (FIGURA 29)

FIGURA 29 - Presença de vacarias e pocilgas no vale do Rio Jaguaribe.

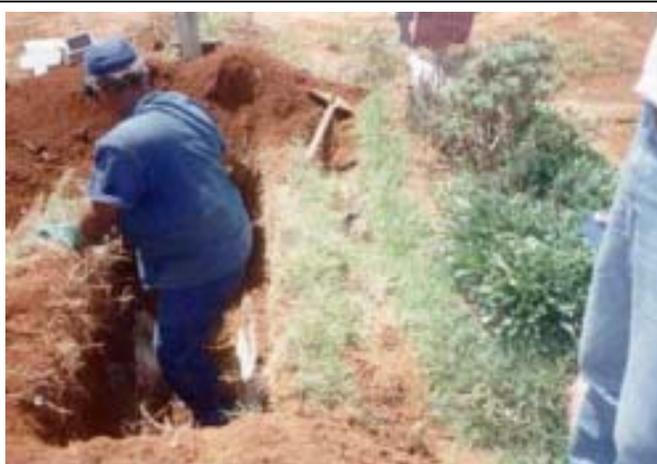
A contaminação dos aquíferos pelos cemitérios, ocorre devido à maioria dos cemitérios dos grandes centros urbanos ainda utilizarem um método de sepultamento tradicional, denominado de inumação. Este método consiste no enterramento do caixão direto no solo (FIGURA 30) e é atualmente considerado o

FIGURA 30 – Método arcaico de sepultamento (enumação).

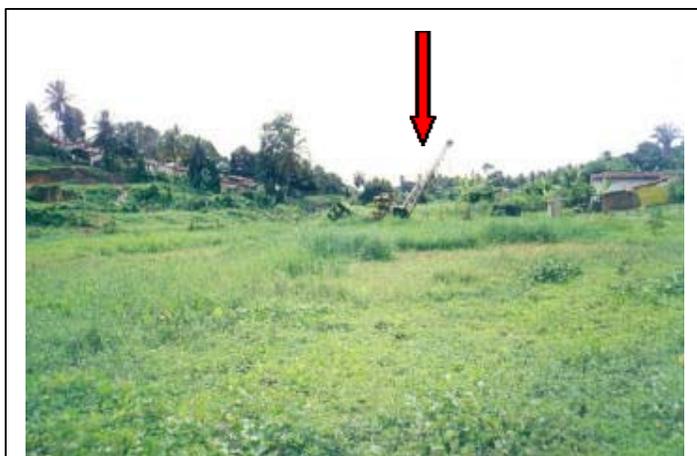
A tendência atual dessas áreas é serem ocupada de forma desordenada e para minimizar essa problemática existem algumas recomendações a serem seguidas: a primeira é não ocupar as áreas de inundação; a segunda é não alterar – ou alterar o menos possível às características físicas da bacia hidrográfica. Uma outra solução a ser implementada seria a construção de barragens, enfim obras de desassoreamento e ampliação de seus leitos. No caso da Bacia do Rio Jaguaribe existem algumas dessas obras, como a barragem do Buraquinho, um manancial que abastecia anteriormente grande parte da cidade de João Pessoa – PB. Em determinados períodos do ano a Prefeitura Municipal de João Pessoa tem executado trabalhos de desassoreamento em diversos trechos do rio, mas que

FIGURA 31 - Draga abandonada no leito do Rio Jaguaribe.

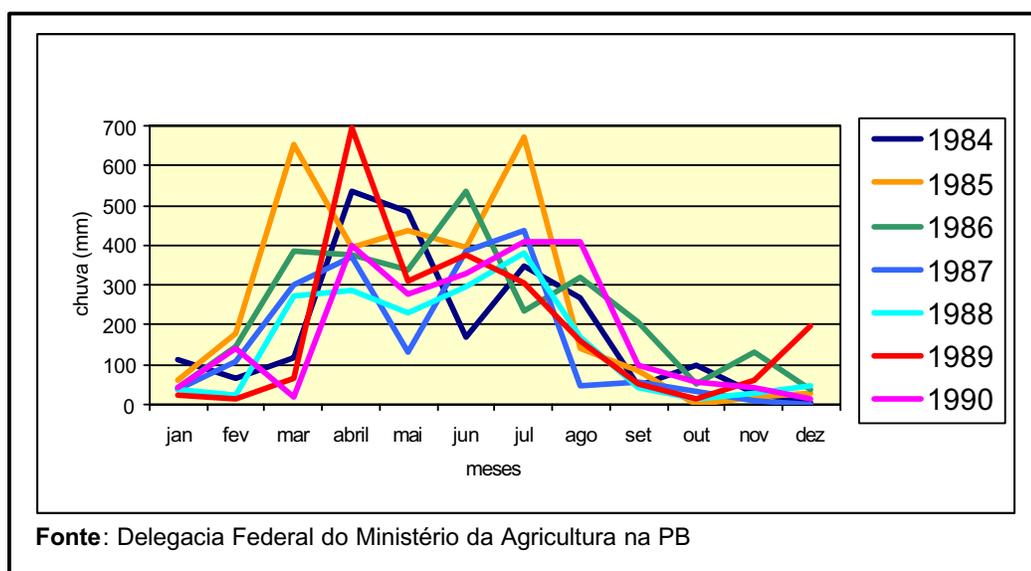
As (FIGURAS 32 e 33) mostram o comportamento dos índices pluviométricos durante os meses do ano, referente aos períodos 1984 -1990 e 1991- 2000.

FIGURA 32 - Médias pluviométricas mensais históricas - João Pessoa – PB: 1984 – 1990.

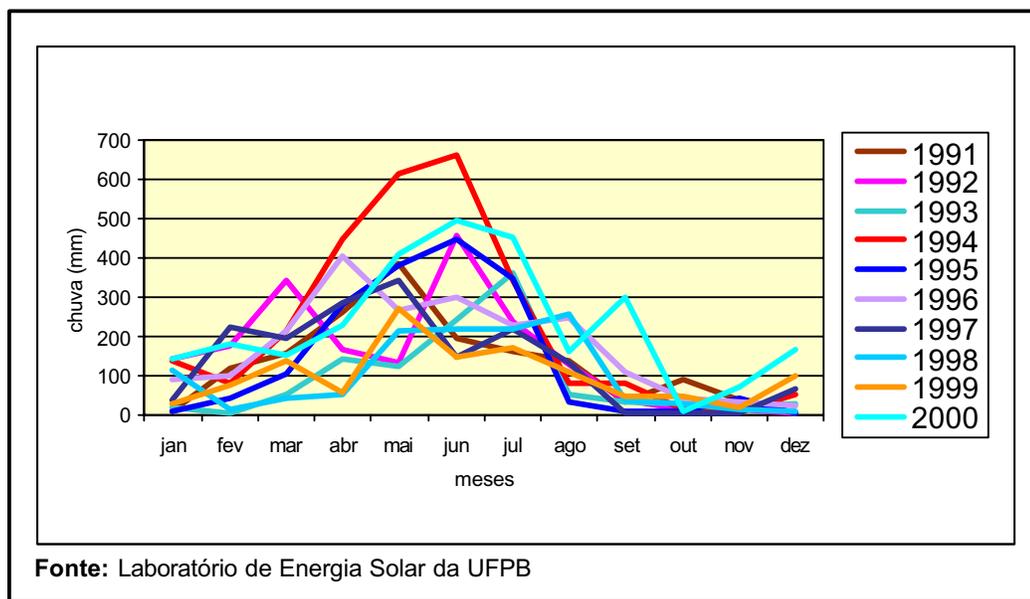
FIGURA 33 - Médias pluviométricas mensais históricas - João Pessoa - PB: 1991- 2000.
