**UNIVERSIDADE FEDERAL DE PERNAMBUCO
CENTRO DE TECNOLOGIA E GEOCIÊNCIAS
DEPARTAMENTO DE ENGENHARIA CIVIL
MESTRADO EM ENGENHARIA CIVIL**

**MAPA DE RISCO DE EROSÃO E ESCORREGAMENTO
DAS ENCOSTAS COM OCUPAÇÕES DESORDENADAS NO
MUNICÍPIO DE CAMARAGIBE-PE**

**AUTORA: ANA PATRICIA NUNES BANDEIRA
ORIENTADOR: ROBERTO QUENTAL COUTINHO
CO-ORIENTADORA: MARGARETH MASCARENHAS ALHEIROS**

RECIFE, AGOSTO DE 2003

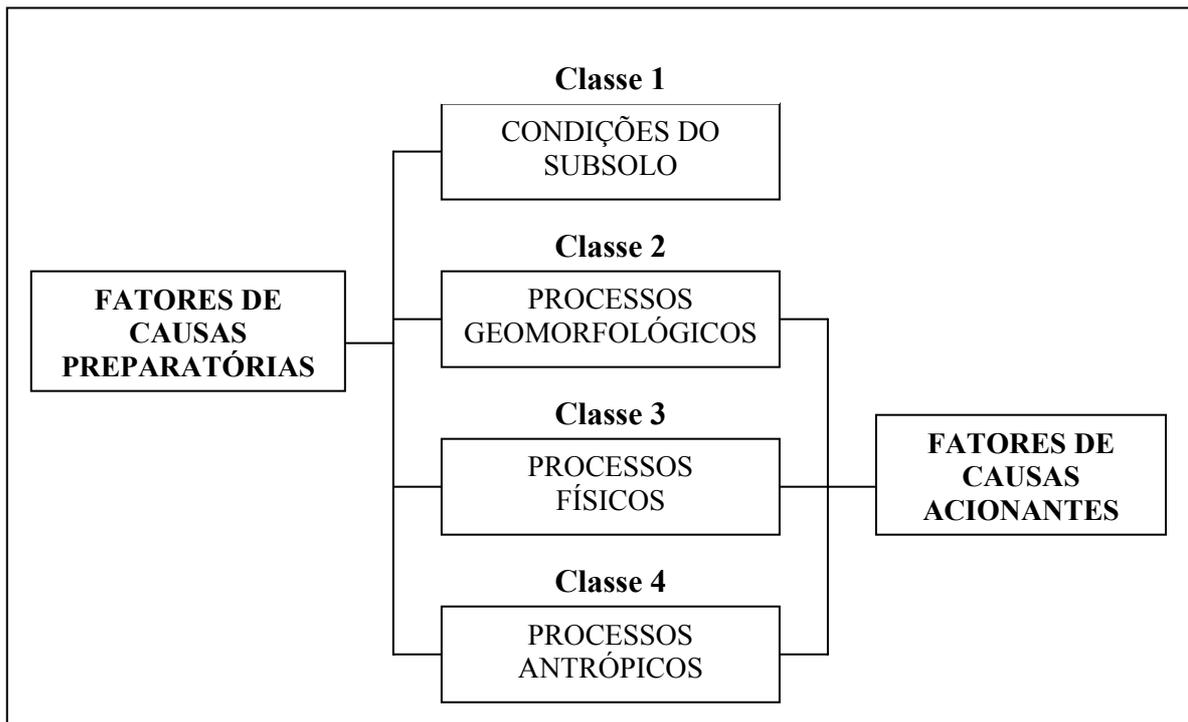
Figura II.1: Diagrama dos Processos dos Fatores de Causas Preparatórias e de Causas Acionantes dos Deslizamentos de Encostas

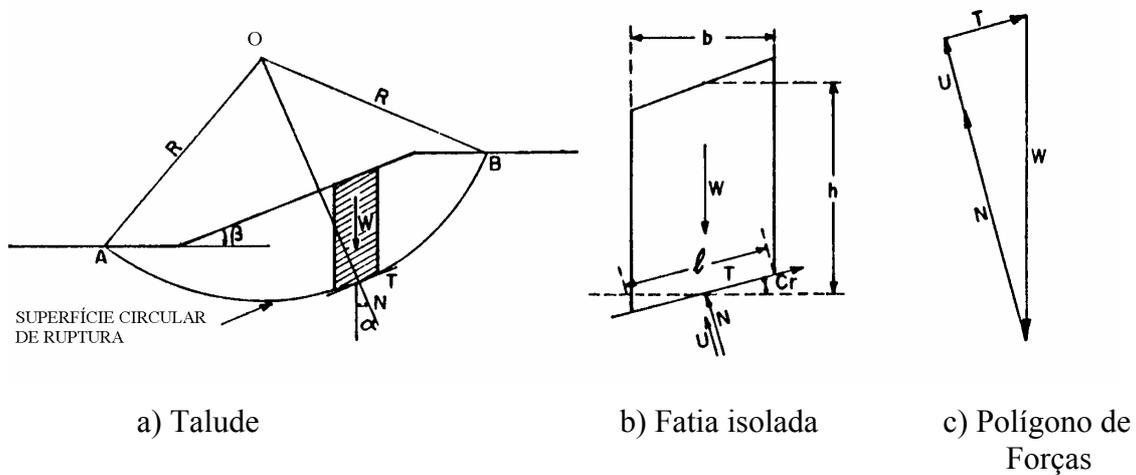
O fator de segurança define o estado da estabilidade de uma encosta. Os métodos de análise de estabilidade mais empregados são os analíticos, baseados no equilíbrio limite, em que considera que as forças que induzem a ruptura são balanceadas pelas forças resistentes (LIMA, 2002). O fator de segurança consiste na relação entre as forças resistentes e as forças solicitantes ao escorregamento. Quando a fator de segurança tem valor unitário, a encosta encontra-se na condição de equilíbrio limite. A Figura II.2 mostra um modelo simples de análise de estabilidade de uma encosta, em que agem as cargas externas, o peso próprio (W), a pressão da água (U) e a resistência do solo (τ).

Figura II.2: Modelo de Análise de Estabilidade de um Encosta

A água da chuva que se infiltra no solo age das seguintes formas: aumentando o peso próprio (W) e a pressão da água (U); e reduzindo a resistência do solo (τ). Estas mudanças devido à infiltração reduzem as forças resistentes e conseqüentemente o fator de segurança do talude. Quando o fator de segurança é igual a um (1), o talude atinge o equilíbrio limite ocorrendo o deslizamento. Isso explica a importância de um bom sistema de drenagem, cobertura vegetal e/ou impermeabilização das encostas, dificultando a infiltração das águas superficiais, para evitar escorregamentos.

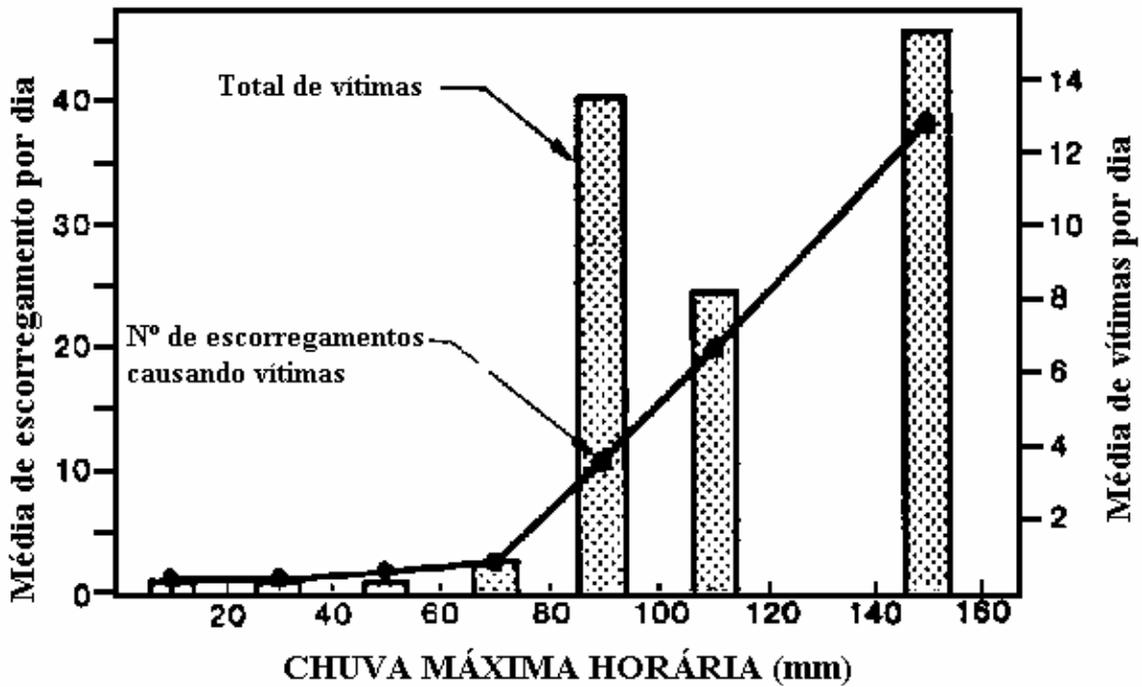
Figura II.4: Correlação entre Chuva Máxima Horária e Escorregamentos em Solos Residuais, durante 1963 à 1982 em Hong Kong (BRAND, 1985)

As Figuras II.4 e II.5 ilustram os resultados das análises de BRAND et al (1984) apresentando as correlações entre deslizamentos e suas conseqüências com as chuvas horárias e diária respectivamente em Hong Kong. A característica de alta permeabilidade dos solos residuais e o modo de ruptura do tipo rápida dos escorregamentos são creditadas, pelos autores, como as possibilidades principais de deslizamentos induzidos pela intensidade de chuva horária. A chuva de 350mm em 24 horas, 110mm em 01 hora e 25mm em 05 minutos, ocorrida em maio de 1992 em Hong Kong, induzindo mais de 300 deslizamentos reafirmaram as propostas de BRAND et al (1984), relacionadas com as chuvas de grande intensidade e curta duração.

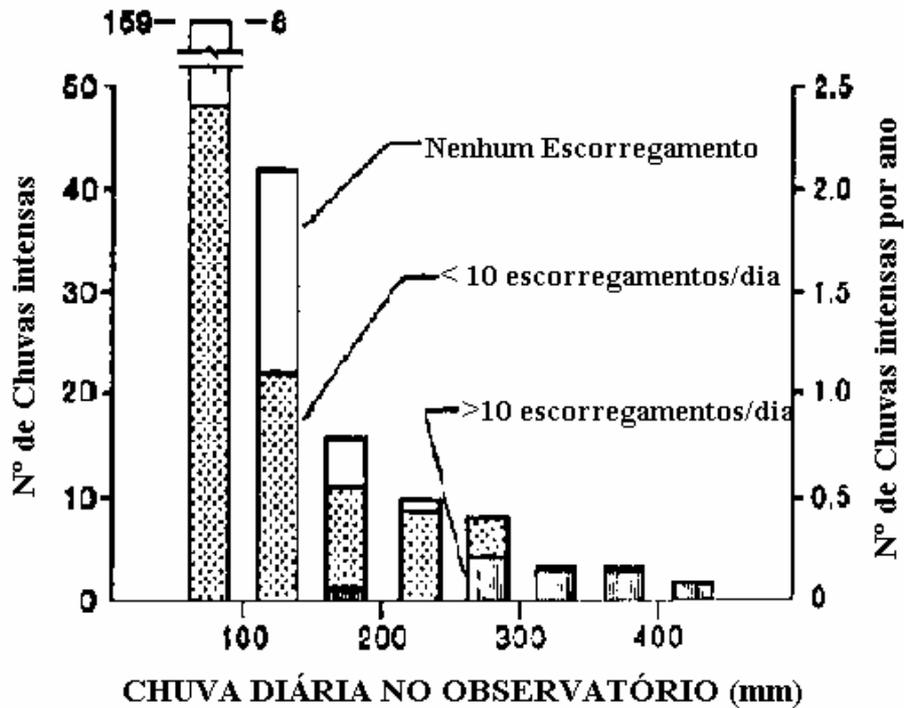
Figura II.5: Ocorrências Médias de Deslizamentos por Chuva de 24 horas em Hong Kong (BRAND, 1985)

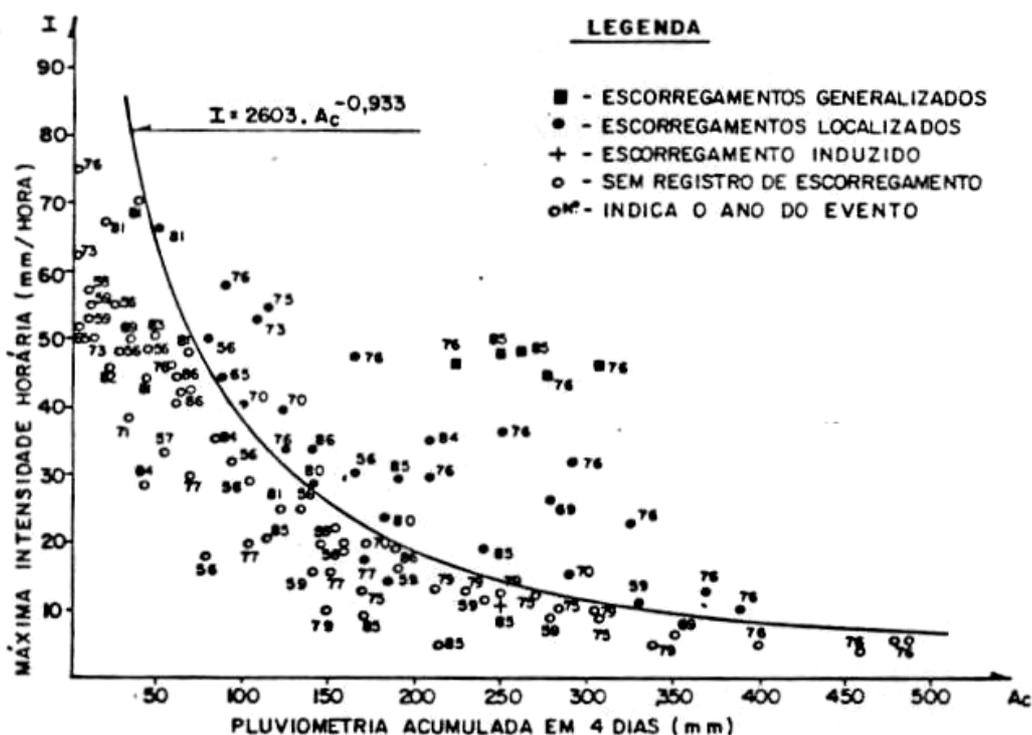
TATIZANIA et al. (1987) desenvolveram correlação entre escorregamentos e índices pluviométricos para a Serra do Mar, região de Cubatão (SP). Eles obtiveram uma curva exponencial que define a envoltória correspondente à condição pluviométrica, a partir da qual a possibilidade de ocorrência de escorregamentos induzidos pela ocupação é elevada (Figura II.7). Eles correlacionam a chuva acumulada de 04 dias com a chuva horária.

Figura II.7: Gráfico da Envoltória de Escorregamentos Induzidos na Serra do Mar -SP
(TATIZANA et al., 1987)

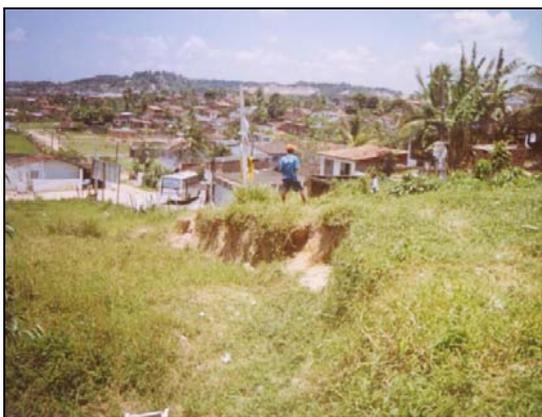
(a) Vista do degrau formado na superfície

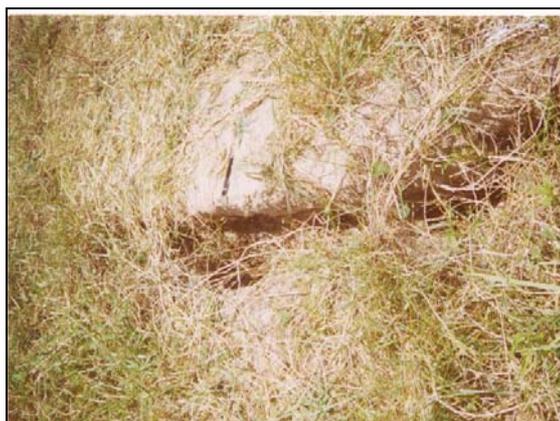
(b) Detalhe da fissura no solo

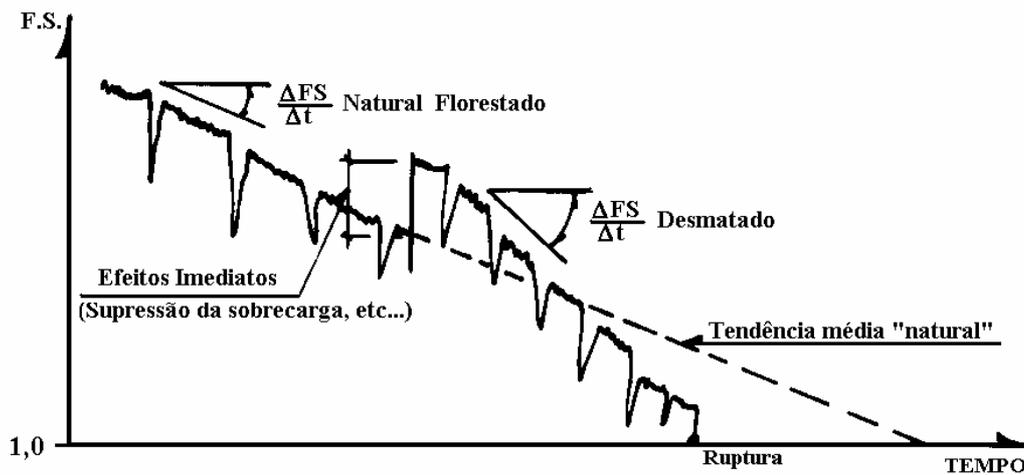
A Figura II.9 apresenta o fenômeno estudado por BROWN e SHEU (1975), sendo reproduzida por WOLLE (1986). Ela ilustra a aceleração dos processos de instabilização de encostas, após a retirada da cobertura vegetal. Observa-se que logo após o desmatamento, há um acréscimo na estabilidade devido à eliminação dos efeitos desfavoráveis de sobrecarga e efeito de alavanca. Este acréscimo na estabilidade tende a se perder com o tempo, devido decomposição das raízes e à eliminação do efeito favorável de redistribuição da água proveniente das chuvas.

Figura II.9: Variação Esquemática da Estabilidade de uma Encosta ao Longo do Tempo Com e Sem Vegetação Arbórea (WOLLE, 1986)

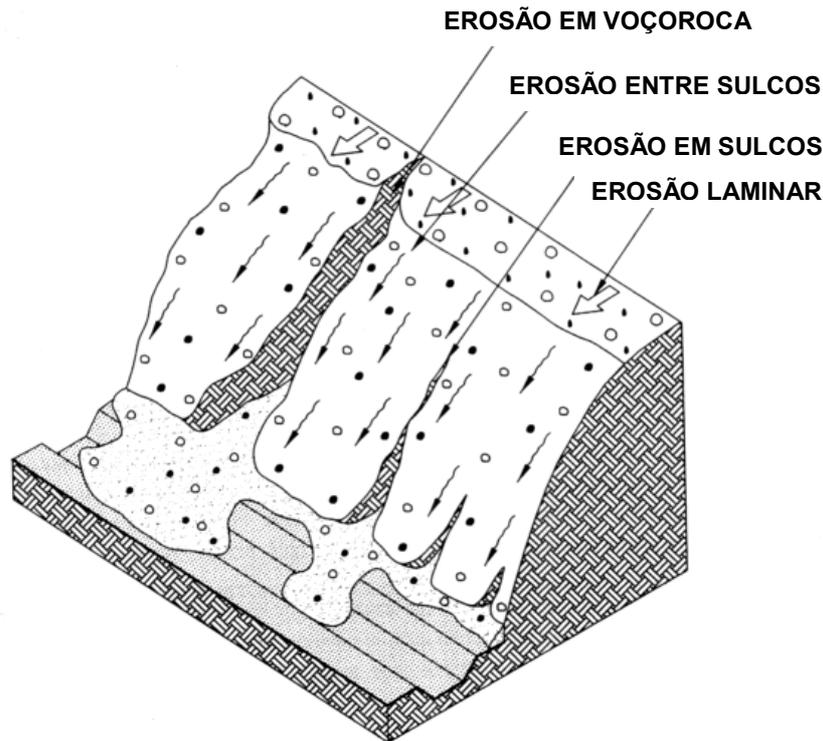
A erosão linear, causada pela concentração das linhas de fluxo de água, provoca sulcos que se aprofundam e formam ravinas. Estas ravinas, por sua vez, se aprofundadas e associadas a processos erosivos, combinados da ação das águas superficiais e subsuperficiais, alcançando o lençol freático, podem alcançar grandes dimensões dando origens às voçorocas (VIEIRA, 1978). A Figura II.10 apresenta um esquema do processo de erosão hídrica por águas pluviais, segundo LLOPIS TRILLO (1999). A voçoroca é palco de diversos fenômenos tais como: erosão superficial e interna (*piping*), solapamento, escorregamento e desabamento que se conjugam e conferem a esse tipo de erosão características de rápida evolução e elevado poder destrutivo (SALOMÃO e IWASA, 1995).

Figura II.10: Esquema do Processo de Erosão Hídrica (LLOPIS TRILLO, 1999)

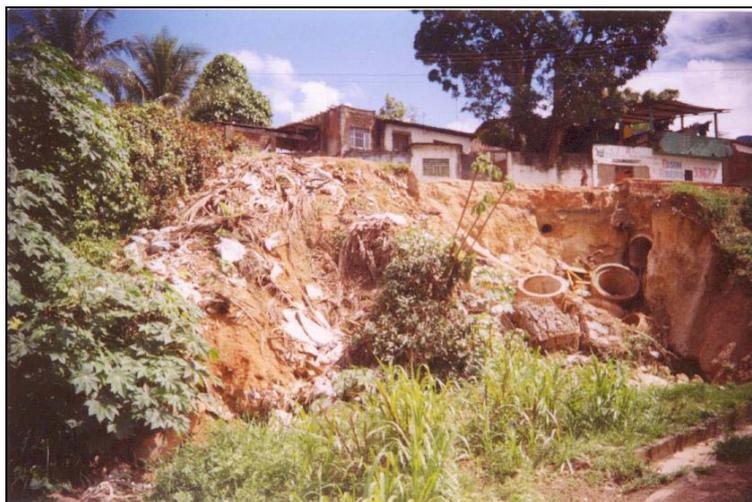
Foto II.2: Erosão Devido a Vazamento de Tubulação de Águas Servidas

Foto II.2: Erosão Devido a Vazamento de Tubulação de Águas Servidas

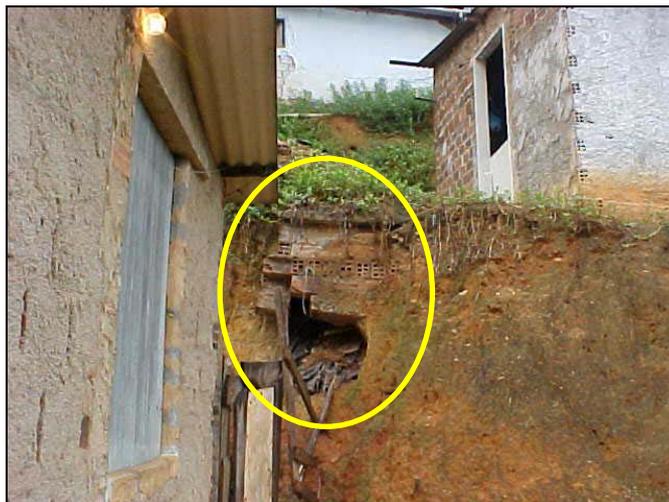
Foto III.3: Fossa Negra na Borda do Talude

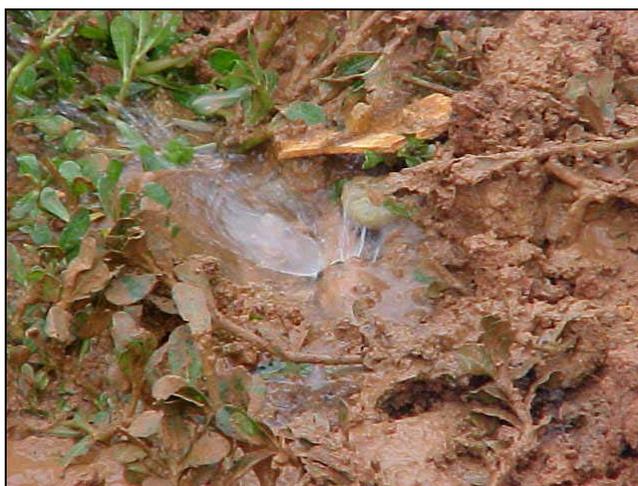
Foto III.9: Tubo da Rede de Água com Vazamento
(Córrego da Andorinha/Camaragibe).

Foto III.9: Tubo da Rede de Água com Vazamento (Córrego da Andorinha/Camaragibe).

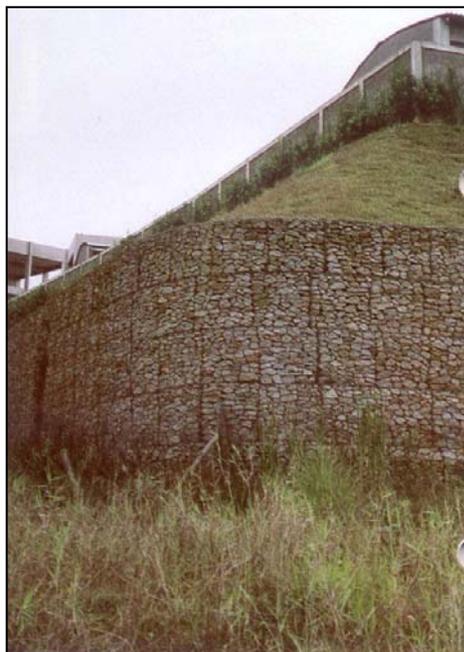
Em muros de gabiões com retroaterro de solo argiloso, deve-se executar uma camada de filtro de areia e pedrisco, com cerca de 50 cm de espessura, adjacente ao tardo. Suas principais características são: flexibilidade e resistência elevada, permeabilidade elevada devido a granulometria dos blocos, garantindo a drenagem da encosta e a ausência do empuxo hidrostático no tardo do muro (Foto III.10 e III.11).

Foto III.10 - Muro em Gabiões (Foto do catálogo Macaferrri)

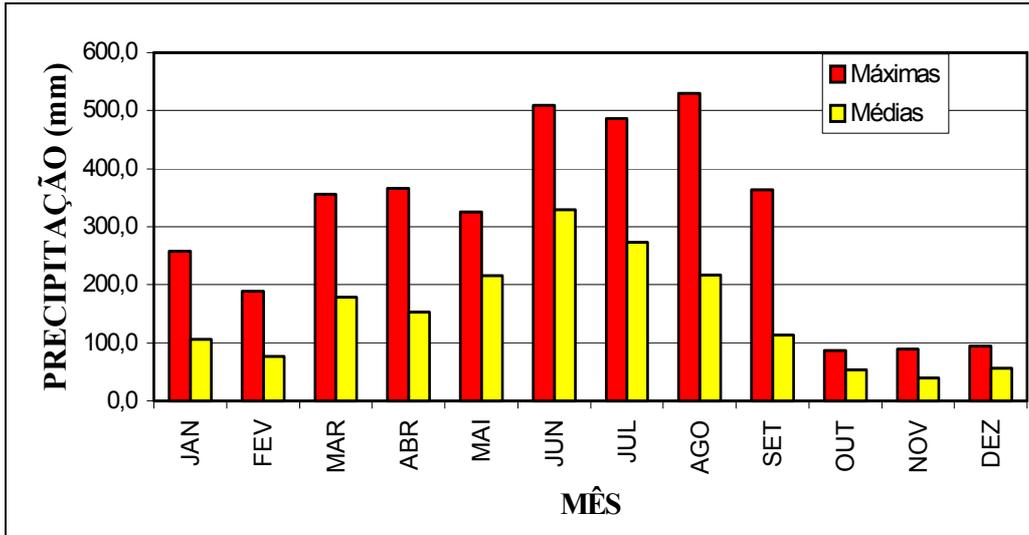
Em Camaragibe, as precipitações médias e máximas mensais (Figura IV.4) indicam um período chuvoso concentrado nos meses de março à agosto, com médias mensais maiores que 150 mm. Este período é considerado de alerta para a defesa civil do município. O período que vai de setembro a fevereiro pode ser considerado de baixa precipitação pluviométrica. As precipitações máximas mensais mais elevadas registradas no município ocorreram nos meses de junho (509,0 mm), julho (487,0 mm) e agosto (530,2 mm), para os anos de disponibilidade de dados (entre 1997 a 2003).

Figura IV.4: Precipitações Máximas e Médias Mensais (Camaragibe - entre 1997 e 2003)

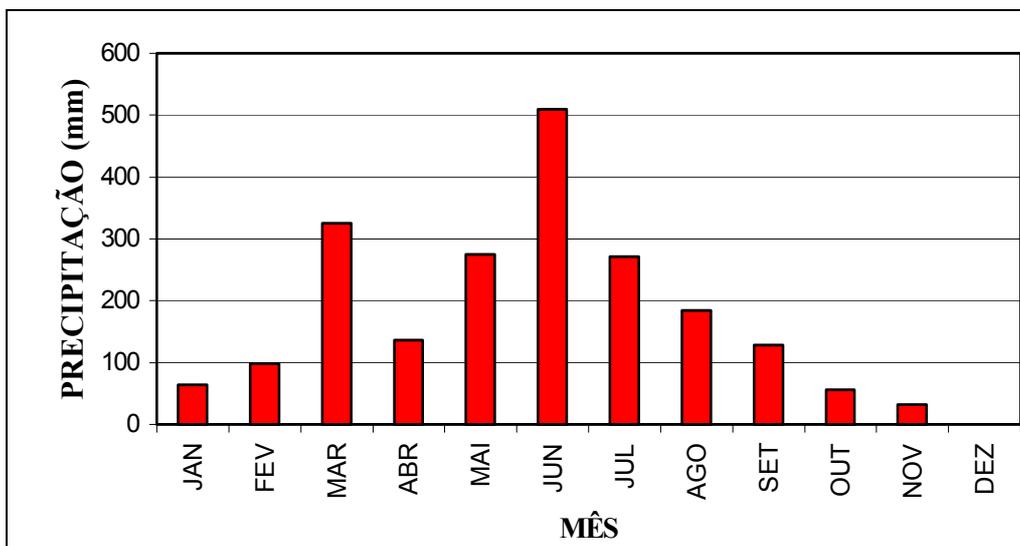
Figura IV.5: Precipitações Mensais de 2003 em Camaragibe.

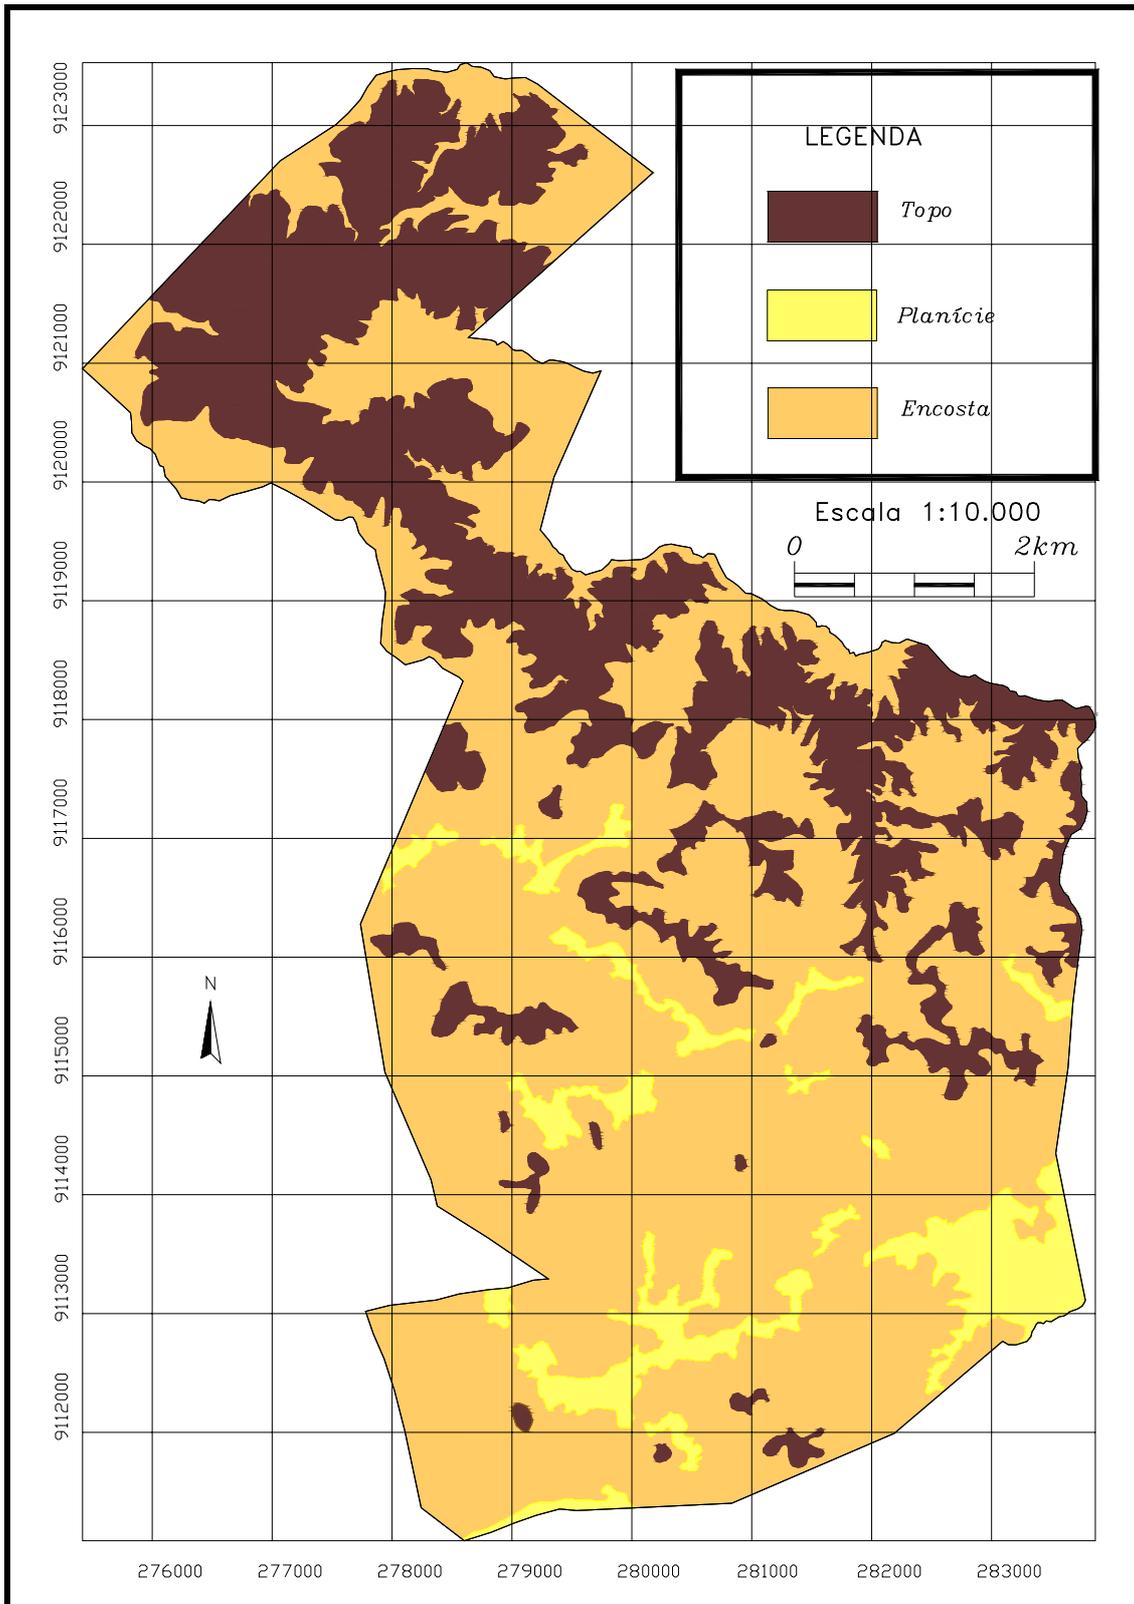
Figura IV.7: Mapa de Unidades de Relevo de Camaragibe

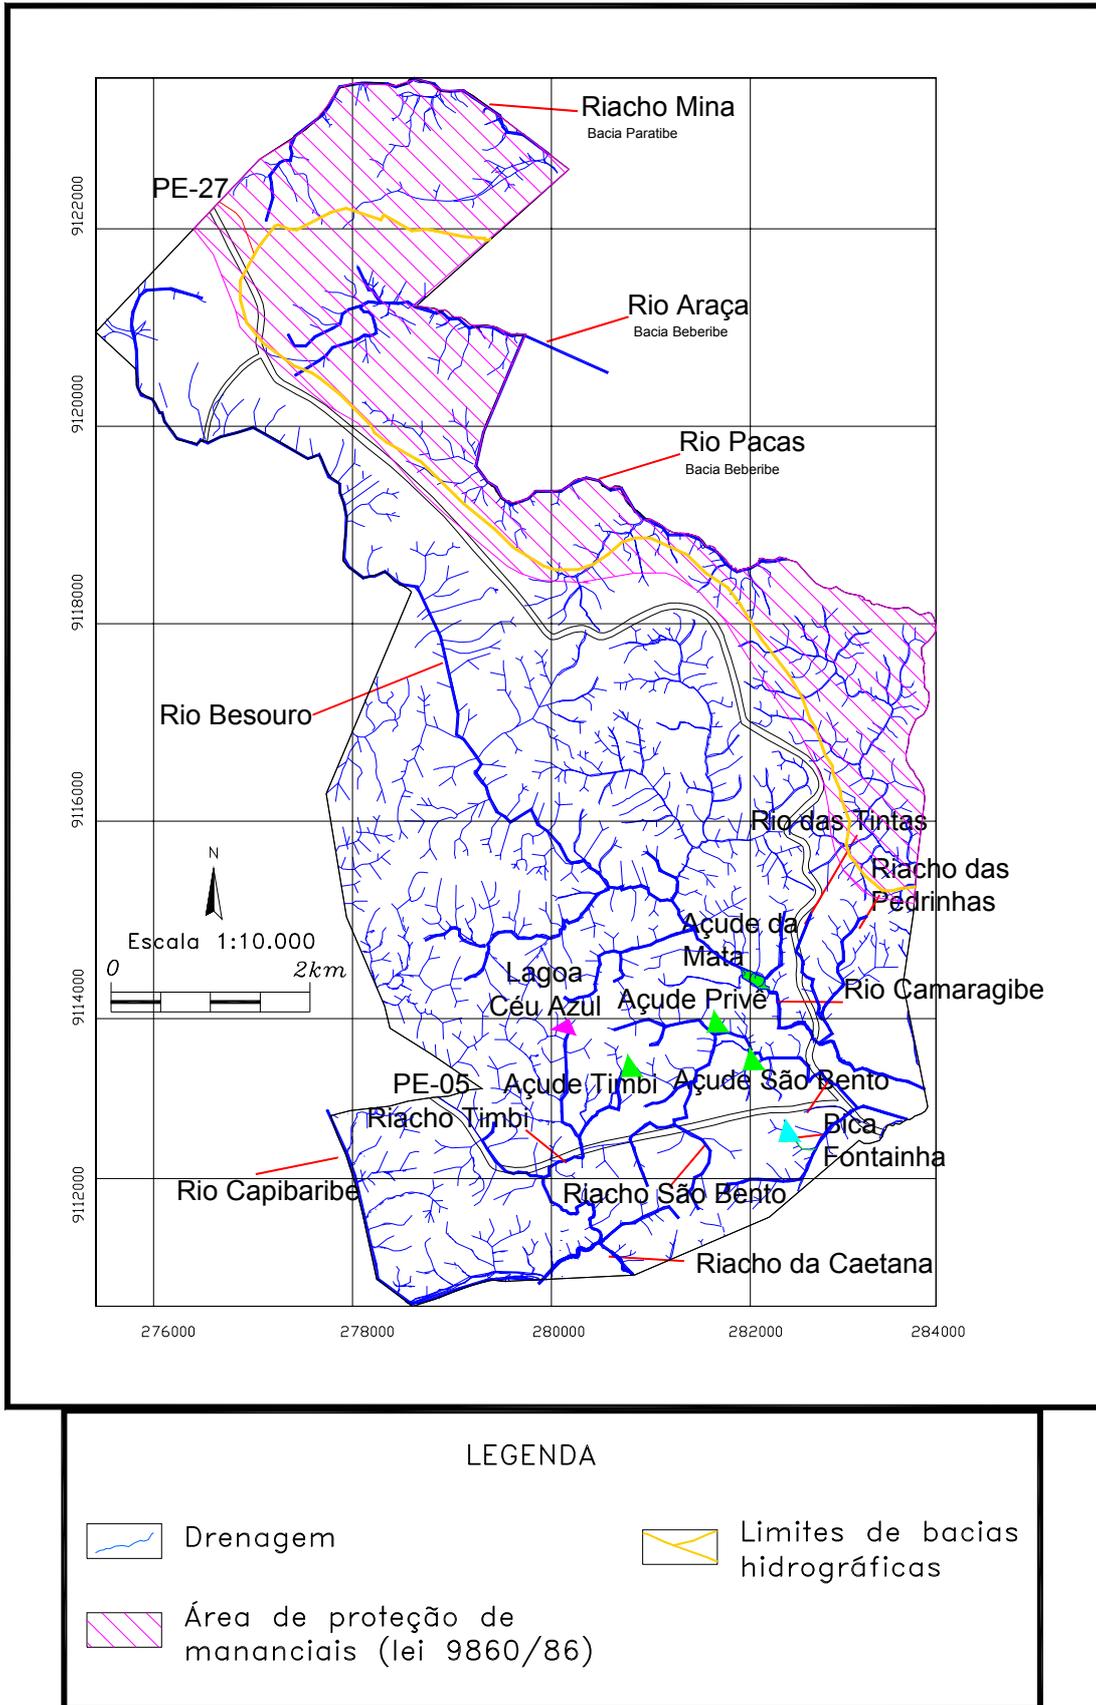
O rio Capibaribe e os riachos Timbi, Besouro, Camaragibe e das Pedrinhas compõem a rede principal de drenagem do município de Camaragibe. Vários córregos também são encontrados na cidade que dão nomes a algumas localidades, como o Córrego da Andorinha, Córrego do Desastre e o Córrego do Jacaré (Figura IV.8).

Figura IV.8 Rede Drenagem de Camaragibe

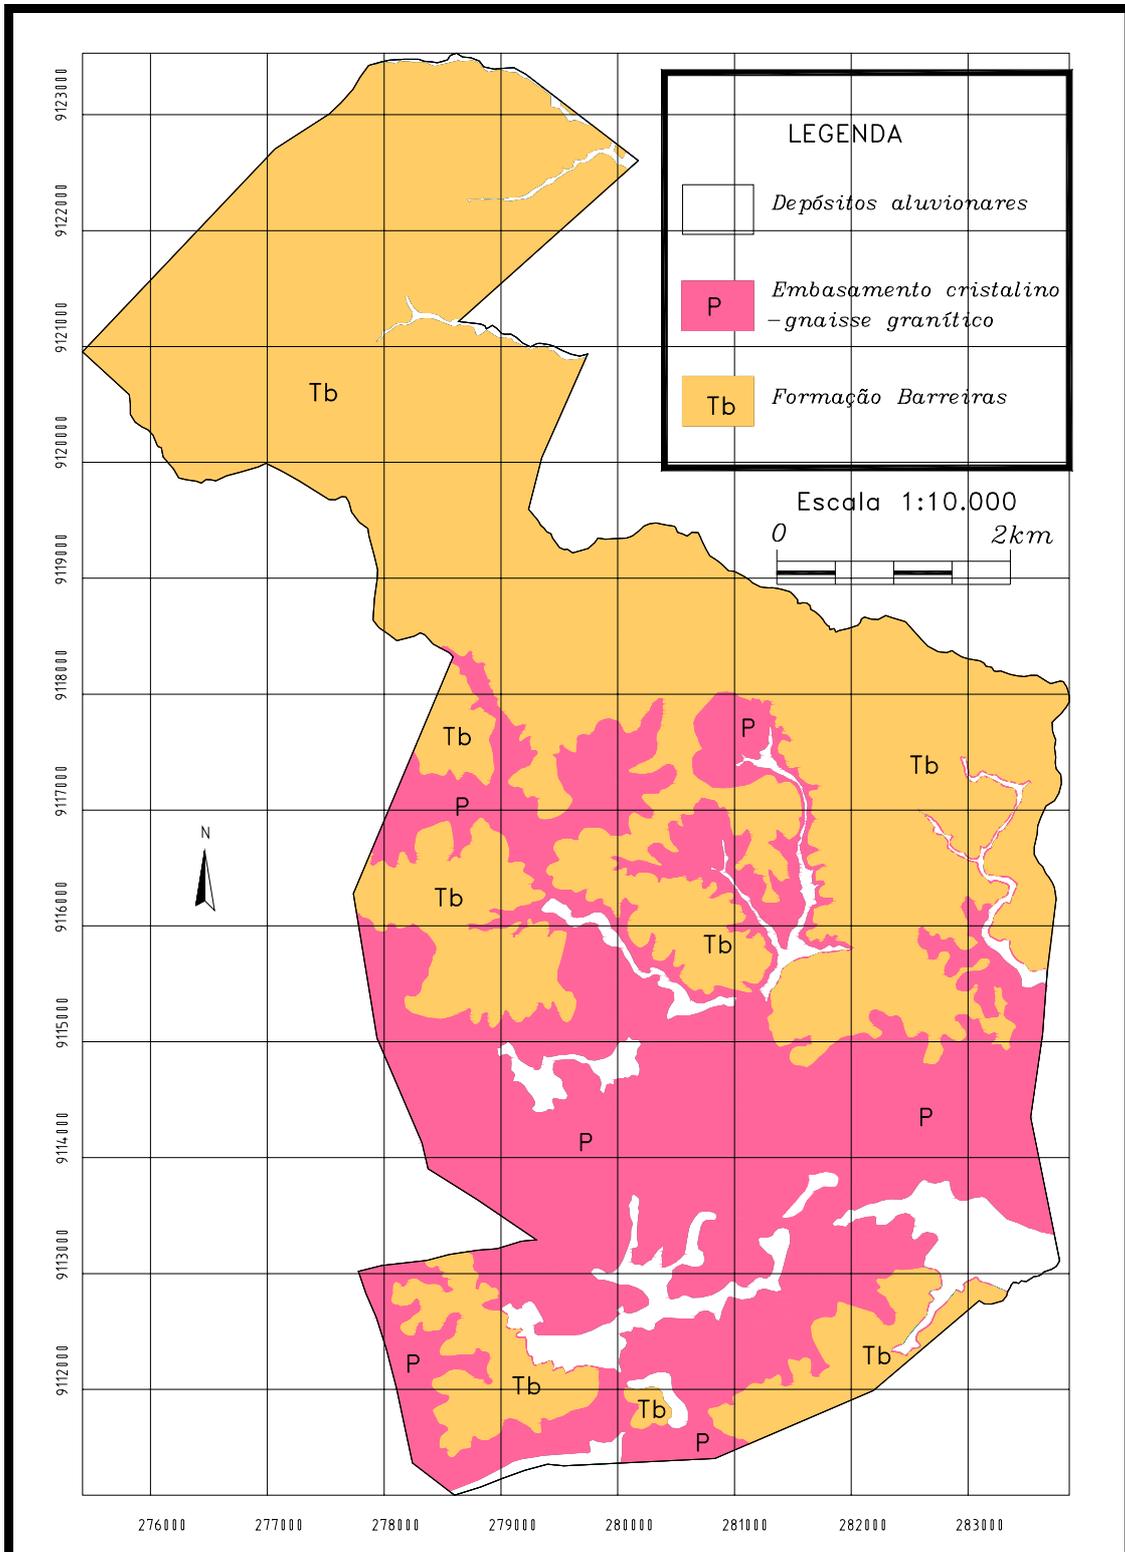
Figura IV.9 Mapa das Unidades Geológicas

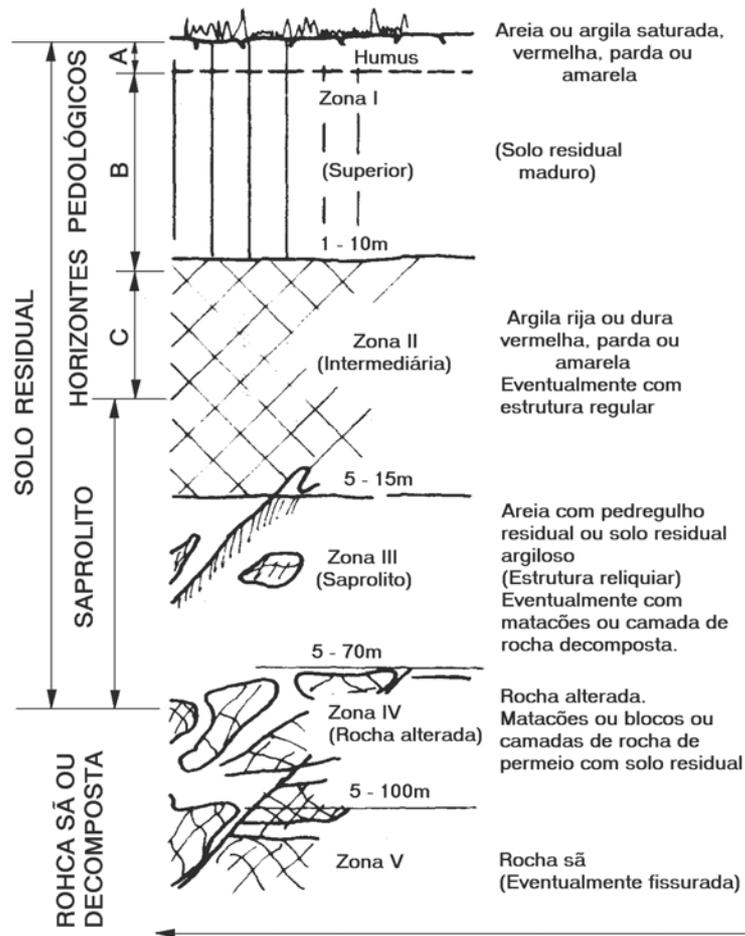
- e) Zona V: substrato de rocha sã, eventualmente fissurada até uma certa profundidade.

Figura IV.10: Perfil Típico de Solo Residual de Rocha Granítica (VARGAS, 1981)

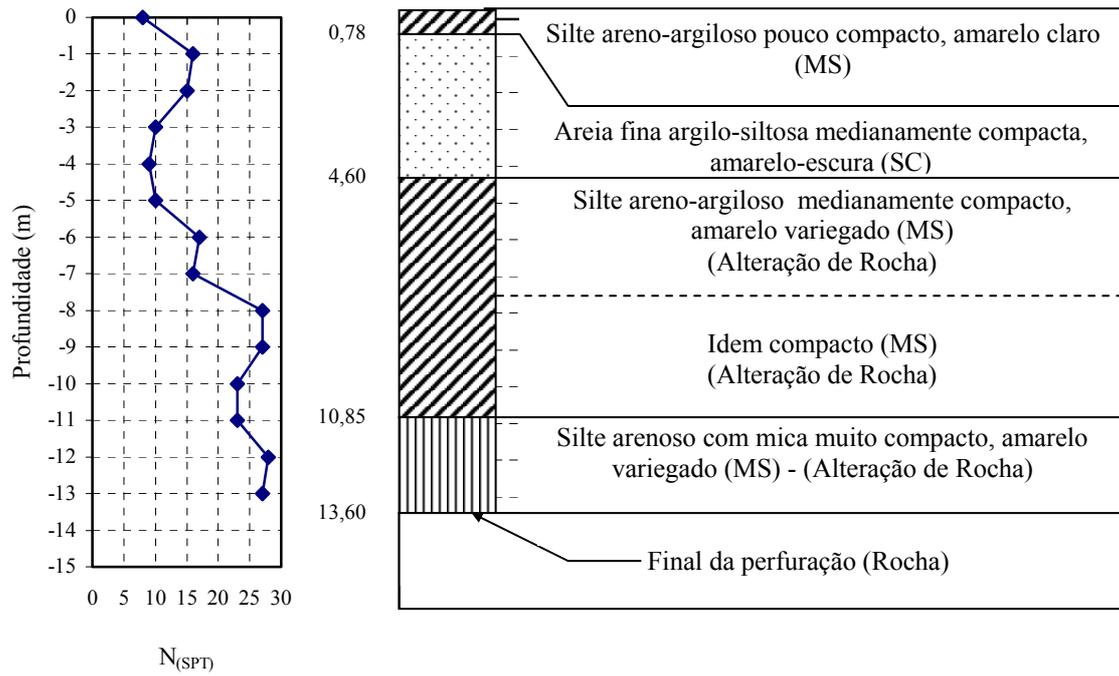
Figura IV.11: Perfil de Sondagem de Solo Residual do Município de Camaragibe.

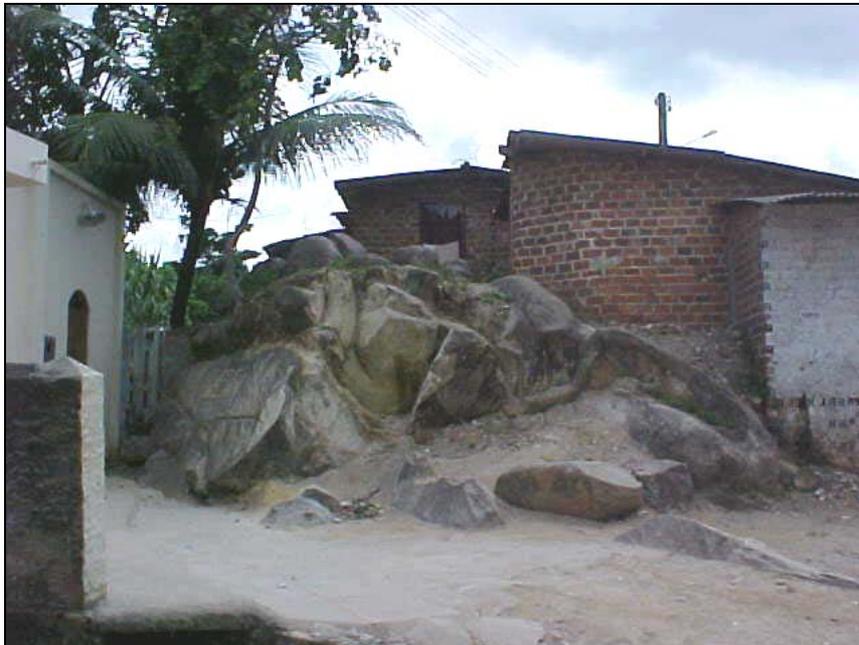
Foto IV.8: Afloramento de Rocha Gnaissica/Granito (Vale das Pedreiras - Camaragibe)

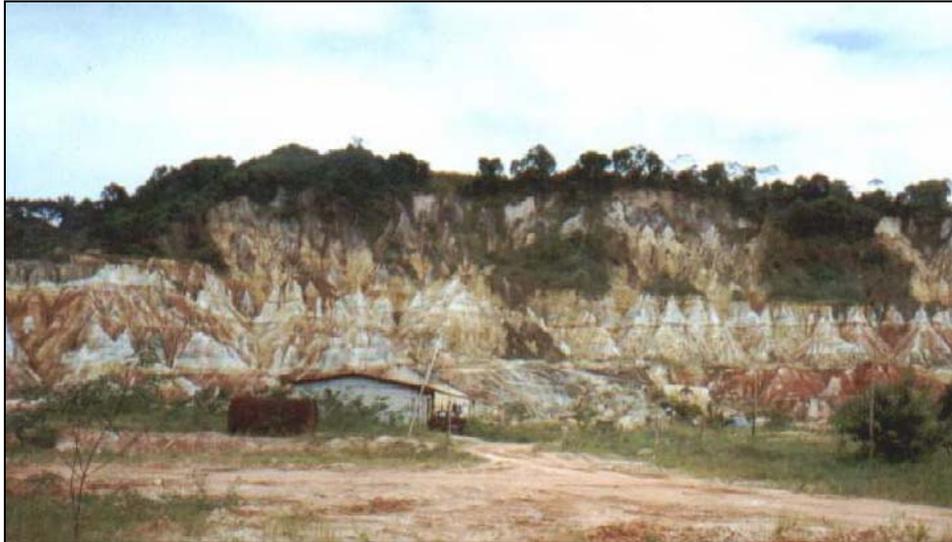
Foto IV.11: Processo Depositional da Formação Barreiras
(Fácies de Leque Aluvial Distal/Planície Aluvial)
(Local de Exploração Mineral -Bairro dos Estados – Camaragibe)

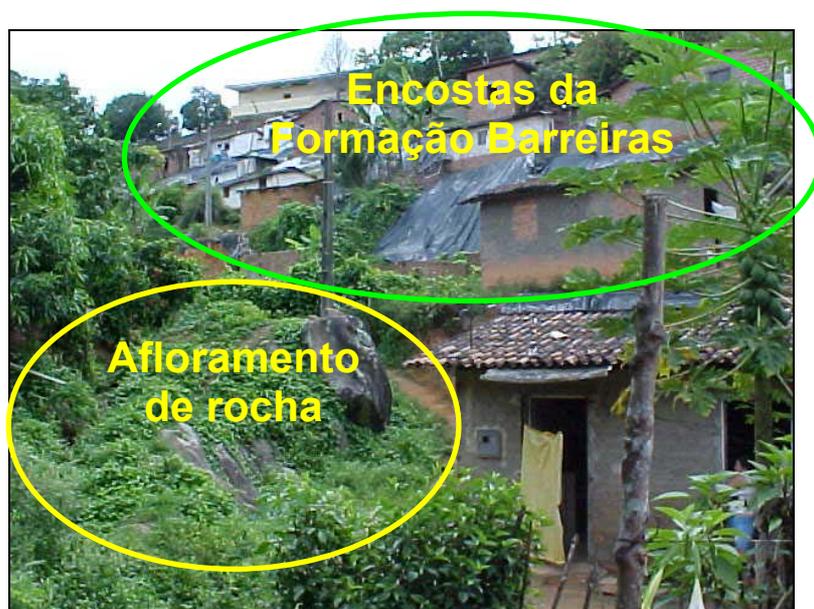
Foto IV.12 Encostas da Formação Barreiras sobre o Solo Residual
(Córrego da Andorinha – Camaragibe)

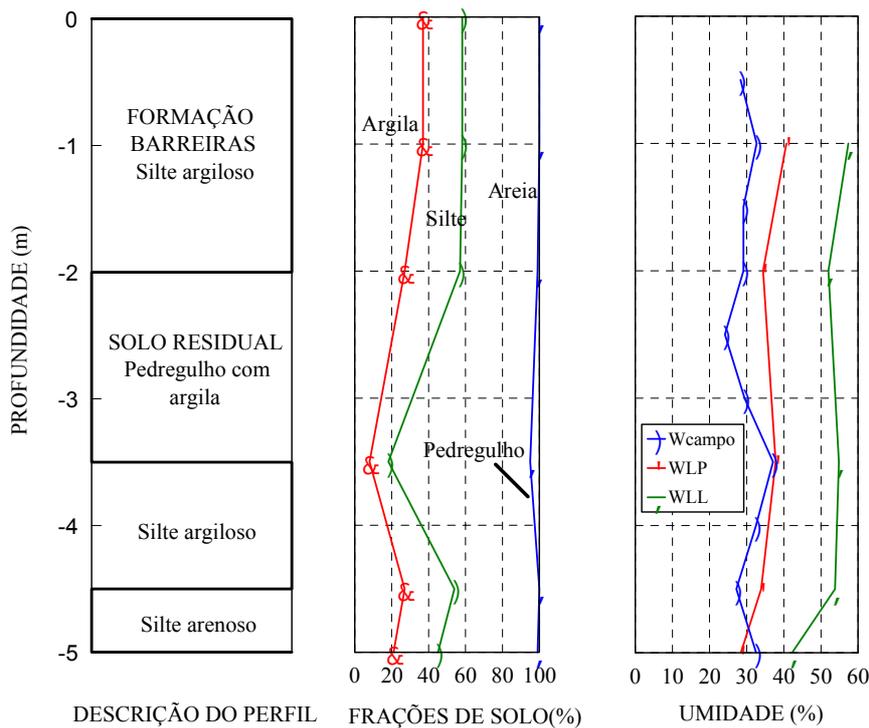
Figura IV.14: Perfil do Solo e Caracterização – S1- Córrego da Andorinha

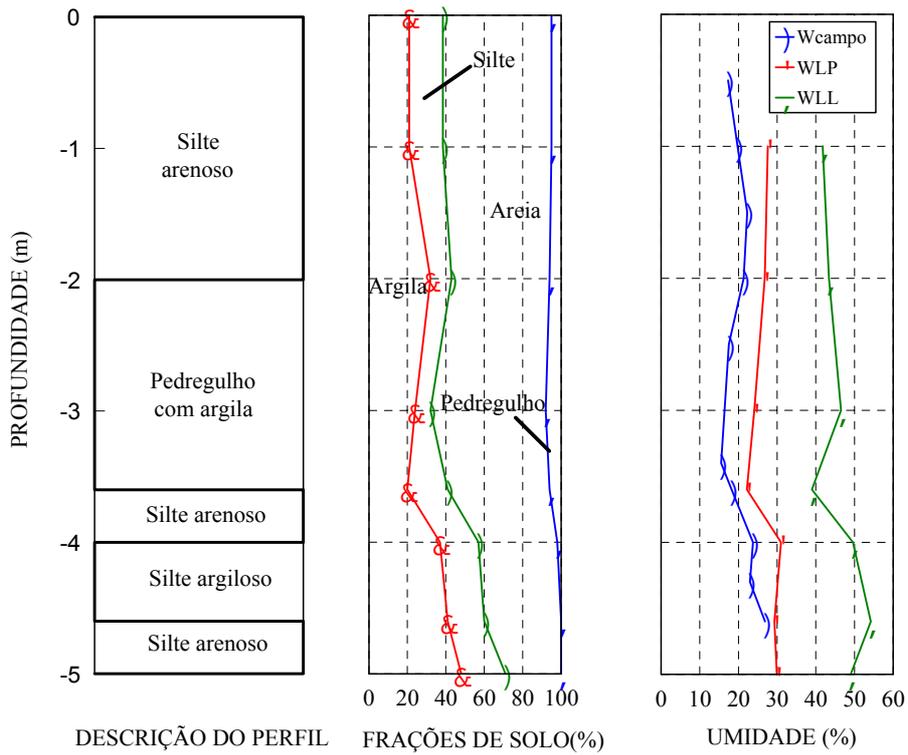
Figura IV.15: Perfil típico do Solo da Formação Barreiras da Fácies de Leque Aluvial Proximal do Córrego da Andorinha – Furo de Sondagem S2

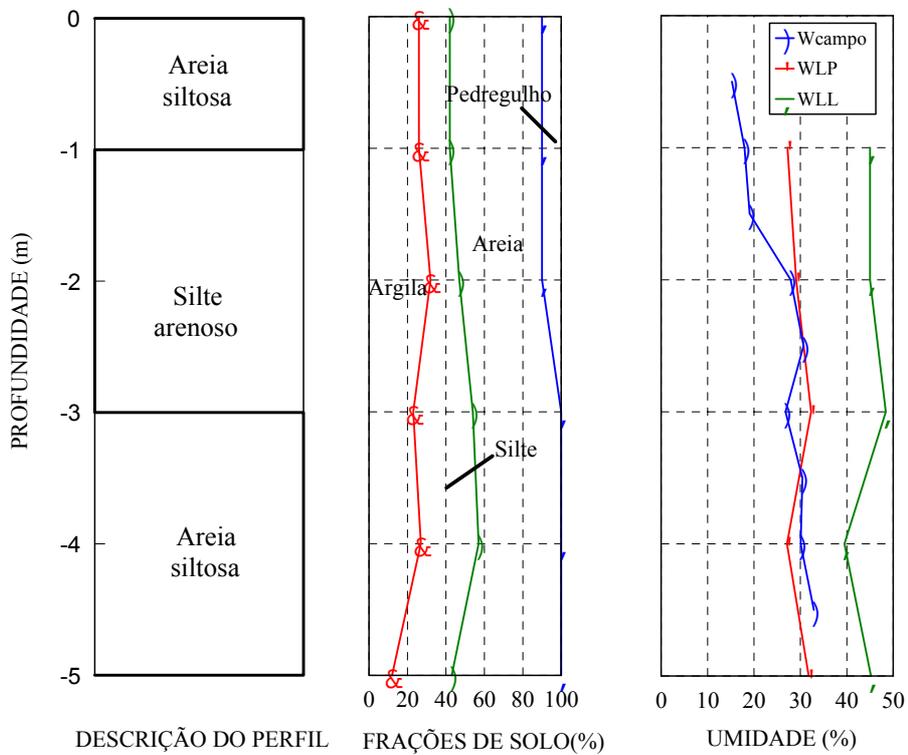
Figura IV.16: Perfil do Solo e Caracterização do Furo S3 Formação Barreiras - Área de Estudo 1 - Córrego da Andorinha

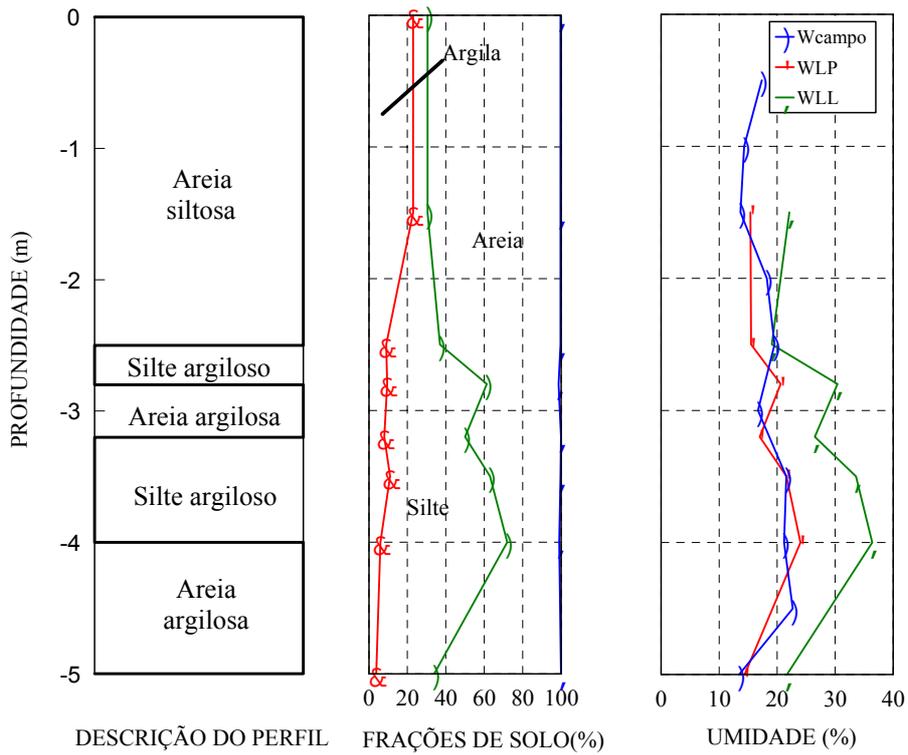
Figura IV.18: Perfil do Solo e Caracterização do Furo S1
Solo Residual Maduro - Área de Estudo 2 - Alto de Santo Antônio

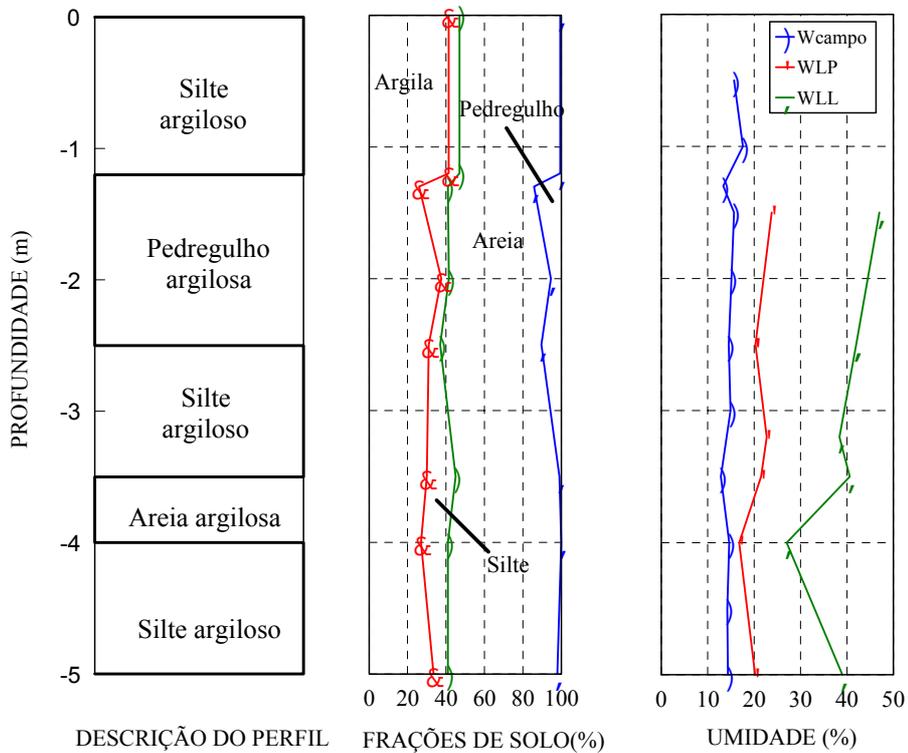
Figura IV.19: Perfil do Solo e Caracterização do Furo S2
Solo Residual Maduro - Área de Estudo 2 - Alto de Santo Antônio

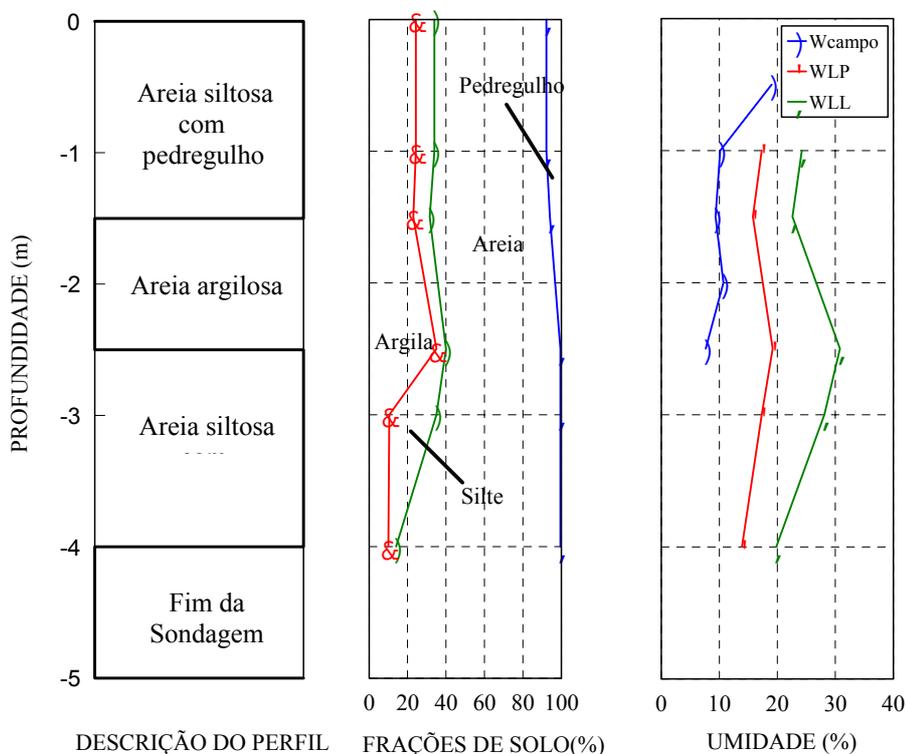
Figura IV.20: Perfil do Solo e Caracterização
Área de Estudo 3 – Córrego do Desastre

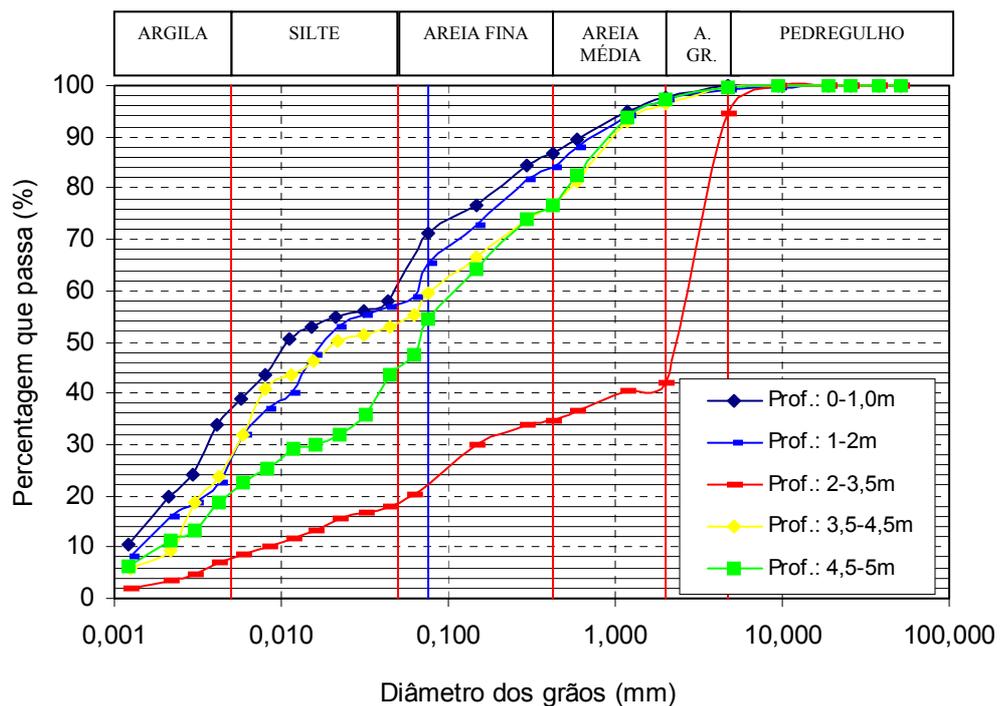
Figura IV.21 Curvas Granulométricas Furo de Sondagem S1 (Formação Barreiras: de 0-2,0m / Solo Residual: de 2,0-5,0m) (Área de Estudo 1- Córrego da Andorinha)
