**UNIVERSIDADE FEDERAL DE PERNAMBUCO
CENTRO DE TECNOLOGIA E GEOCIÊNCIAS
DEPARTAMENTO DE ENGENHARIA CIVIL
MESTRADO EM ENGENHARIA CIVIL**

**MAPA DE RISCO DE EROSÃO E ESCORREGAMENTO
DAS ENCOSTAS COM OCUPAÇÕES DESORDENADAS NO
MUNICÍPIO DE CAMARAGIBE-PE**

**AUTORA: ANA PATRICIA NUNES BANDEIRA
ORIENTADOR: ROBERTO QUENTAL COUTINHO
CO-ORIENTADORA: MARGARETH MASCARENHAS ALHEIROS**

RECIFE, AGOSTO DE 2003

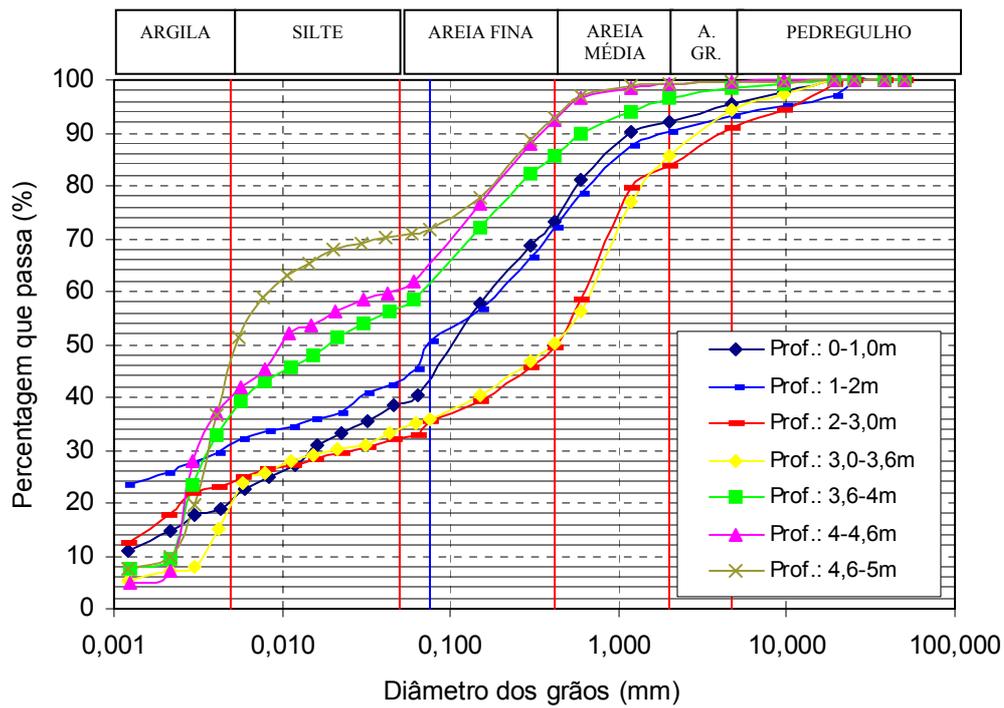
Figura IV.22 Curvas Granulométricas Furo de Sondagem S2
(Formação Barreiras de Leque Proximal)
(Área de Estudo 1- Córrego da Andorinha)

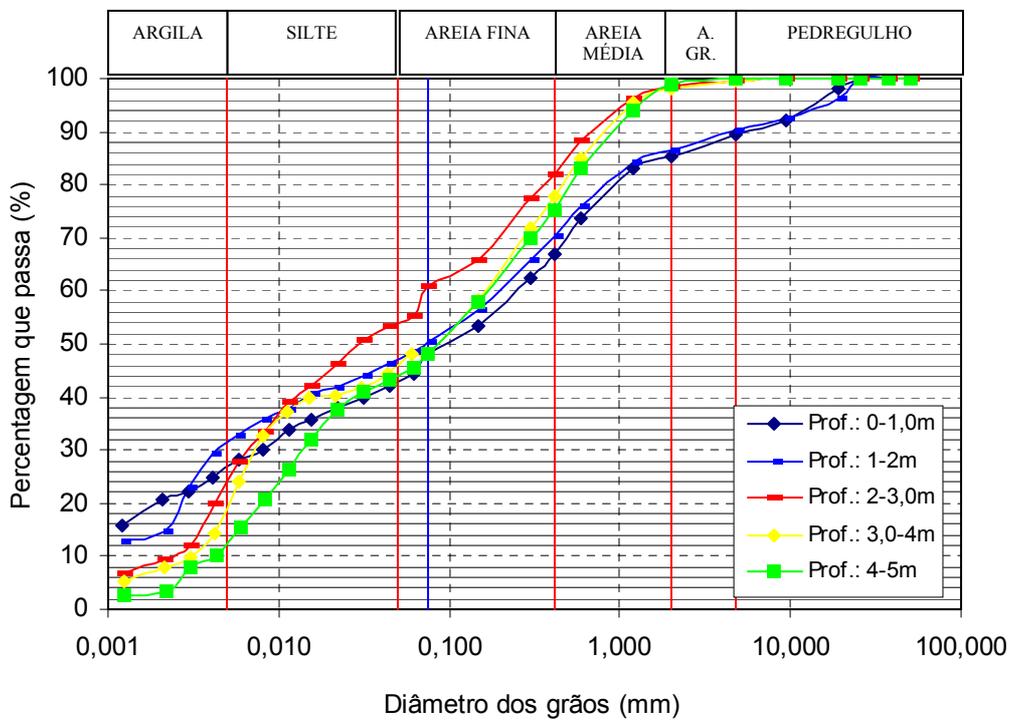
Figura IV.23 Curvas Granulométricas Furo de Sondagem S3
(Formação Barreiras de Leque Proximal)
(Área de Estudo 1- Córrego da Andorinha)

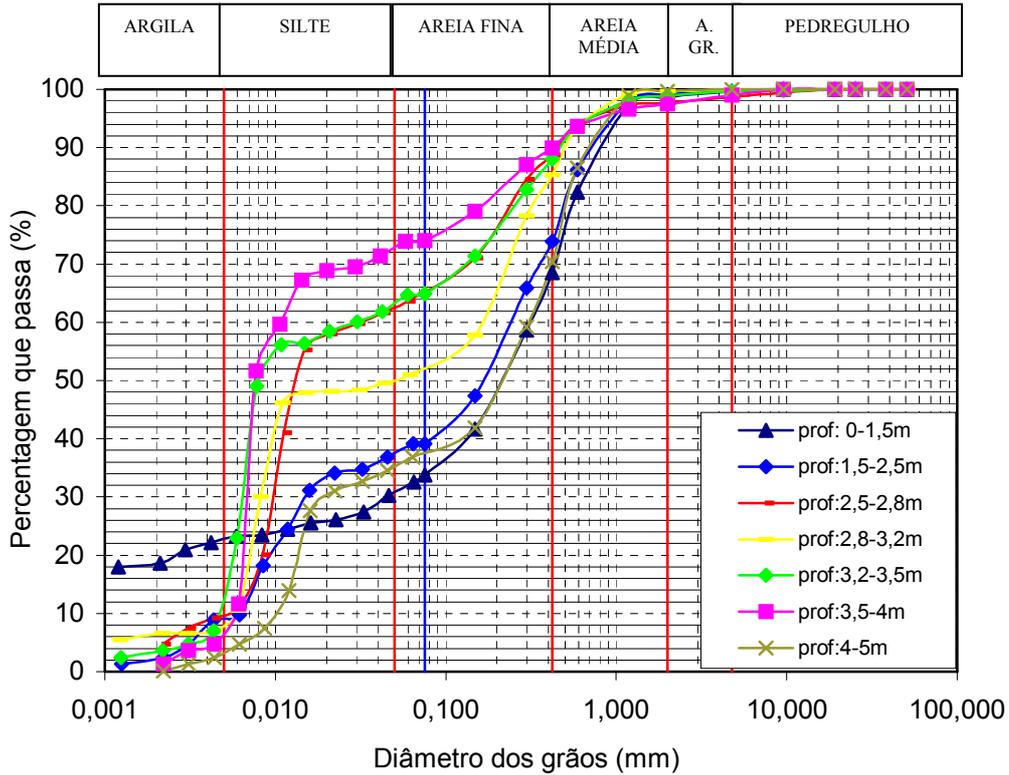
Figura IV.24 Curvas Granulométricas/Furo de Sondagem S1 (Solo Residual Maduro) (Área de Estudo 2- Alto de Santo Antônio)

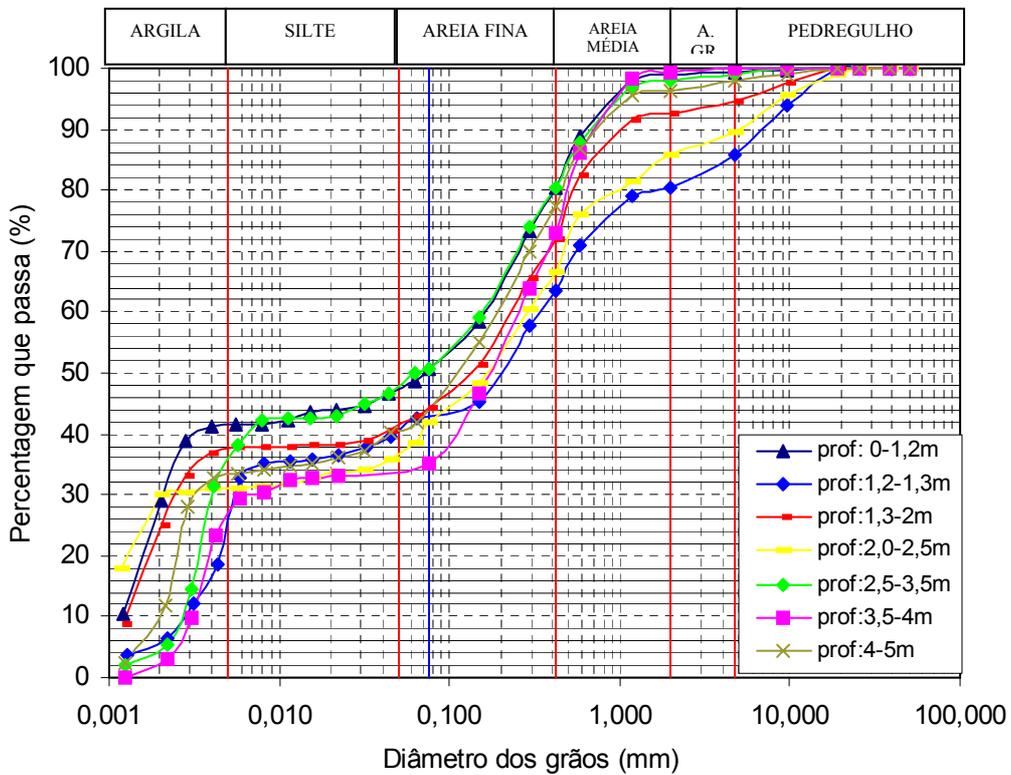
Figura IV.25 Curvas Granulométricas/Furo de Sondagem S2 (Solo Residual Maduro) (Área de Estudo 2- Alto de Santo Antônio)

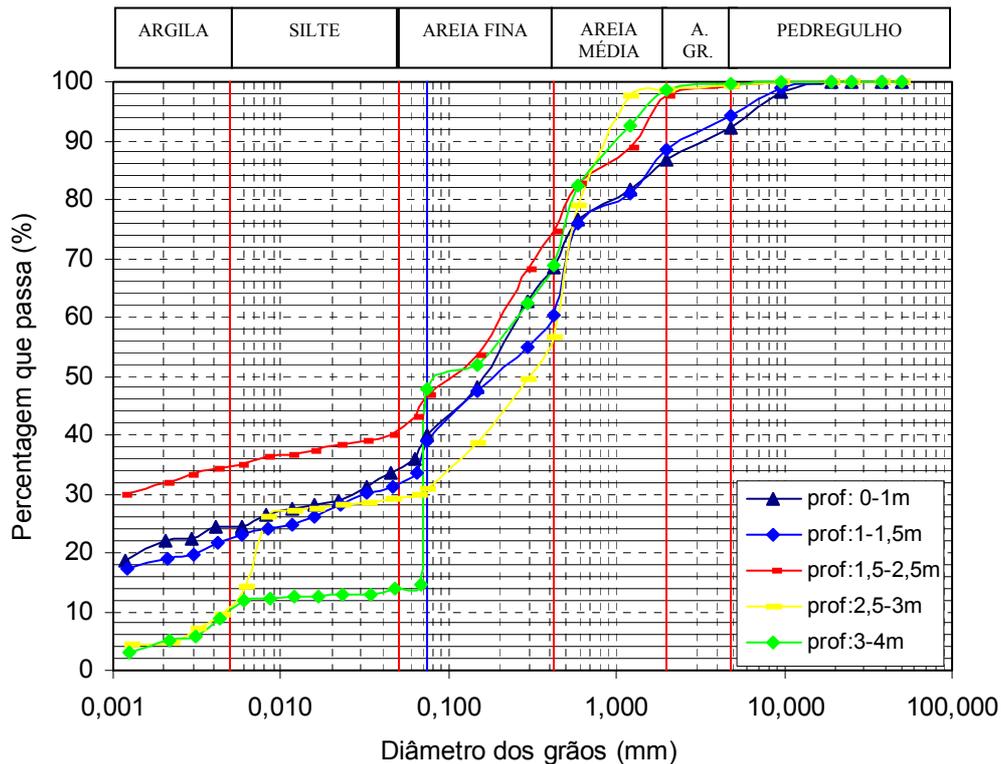
Figura IV.26 Curvas Granulométricas da Área de estudo 3 (Córrego do Desastre – Formação Barreiras de Canal Fluvial)

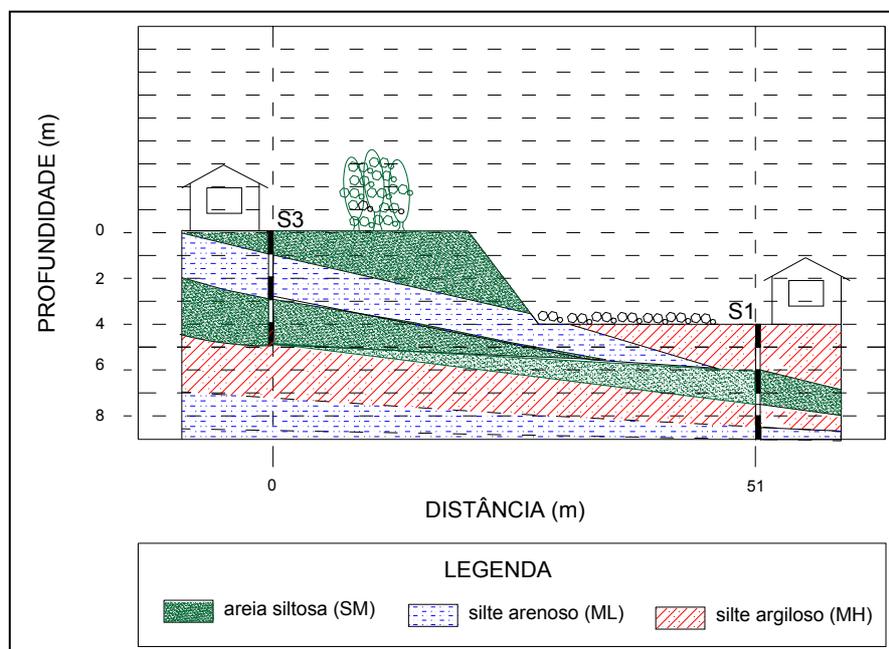
Figura IV.27: Seção Transversal entre as Sondagens S1 e S3 (Córrego da Andorinha – Área de Estudo 1)

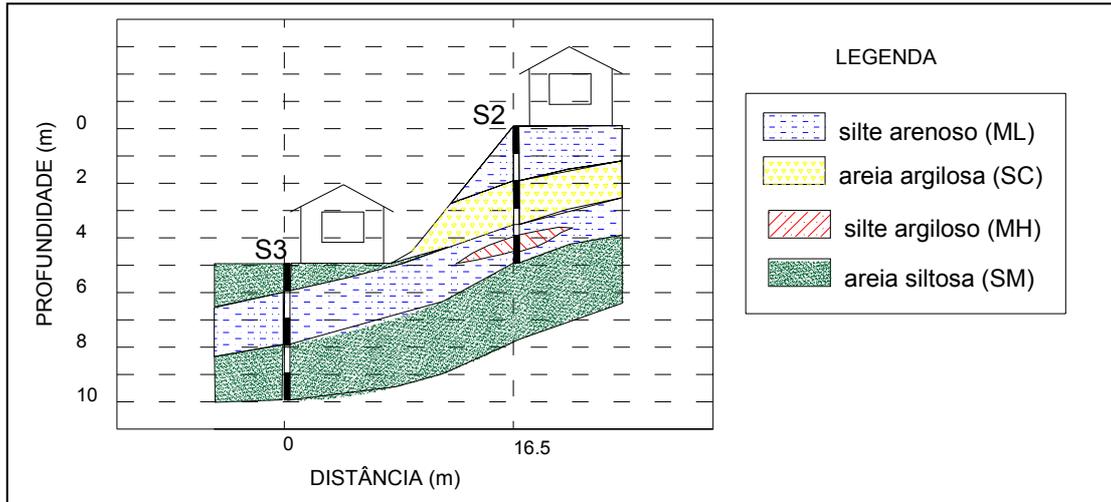
Figura IV.28: Seção Transversal entre as Sondagens S2 e S3
(Córrego da Andorinha – Área de Estudo 1)

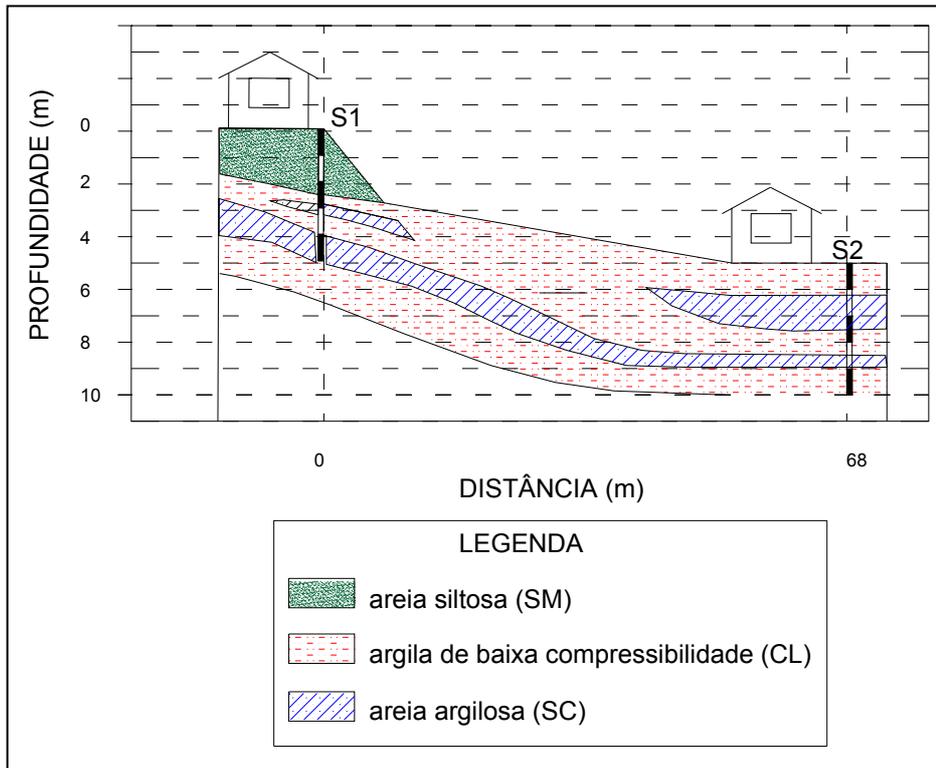
Figura IV.29: Seção Transversal entre as Sondagens S1 e S2 (Alto de Santo Antônio - Área de Estudo 2)

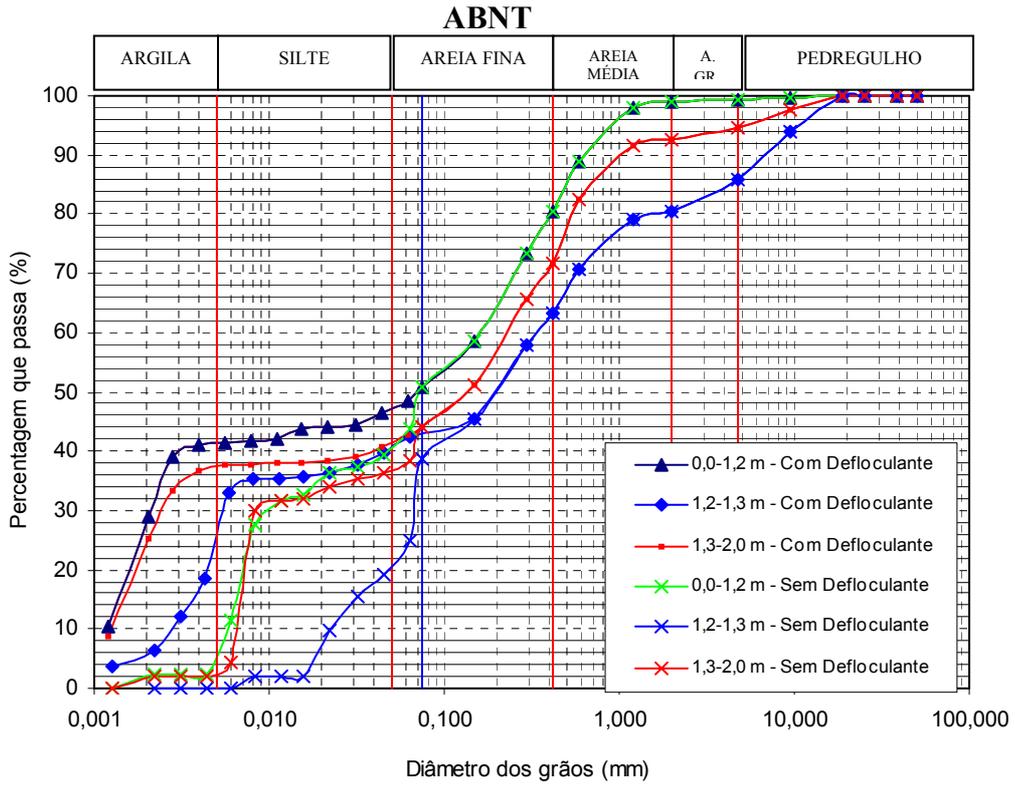
(a) Profundidades de 0 a 2,0m – S2 (solo residual)

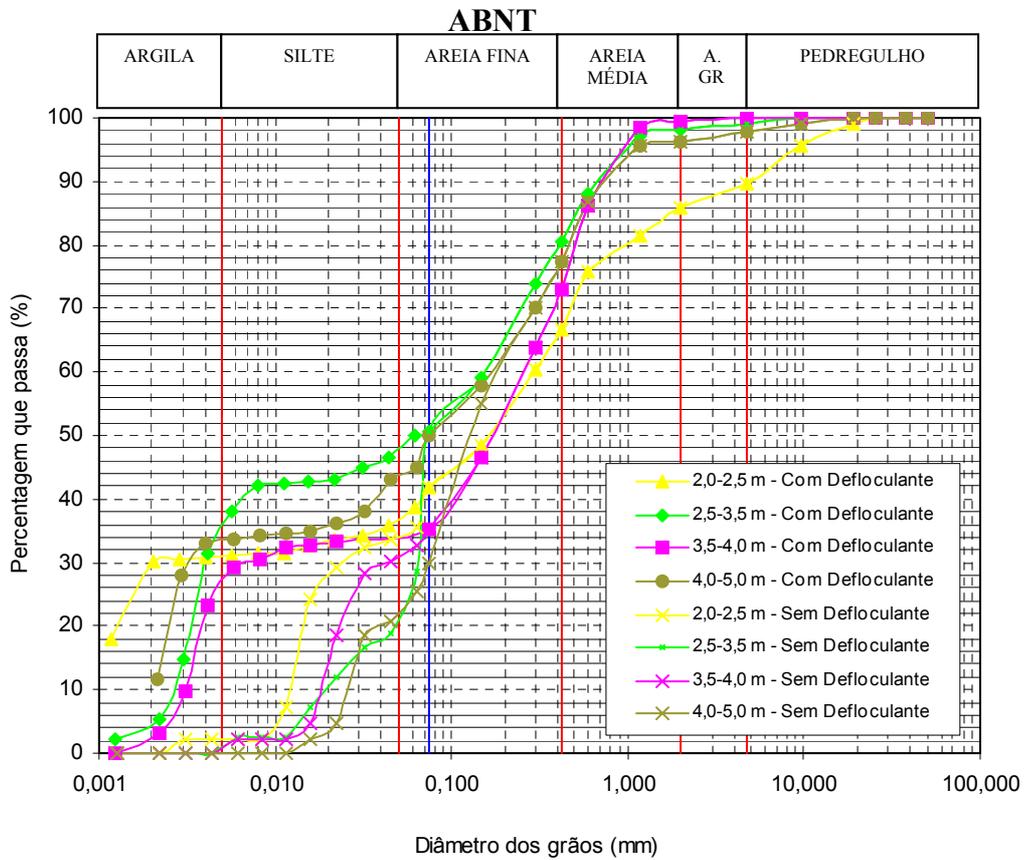
(b) Profundidades de 2,0 a 5,0 m – S2 (solo residual)

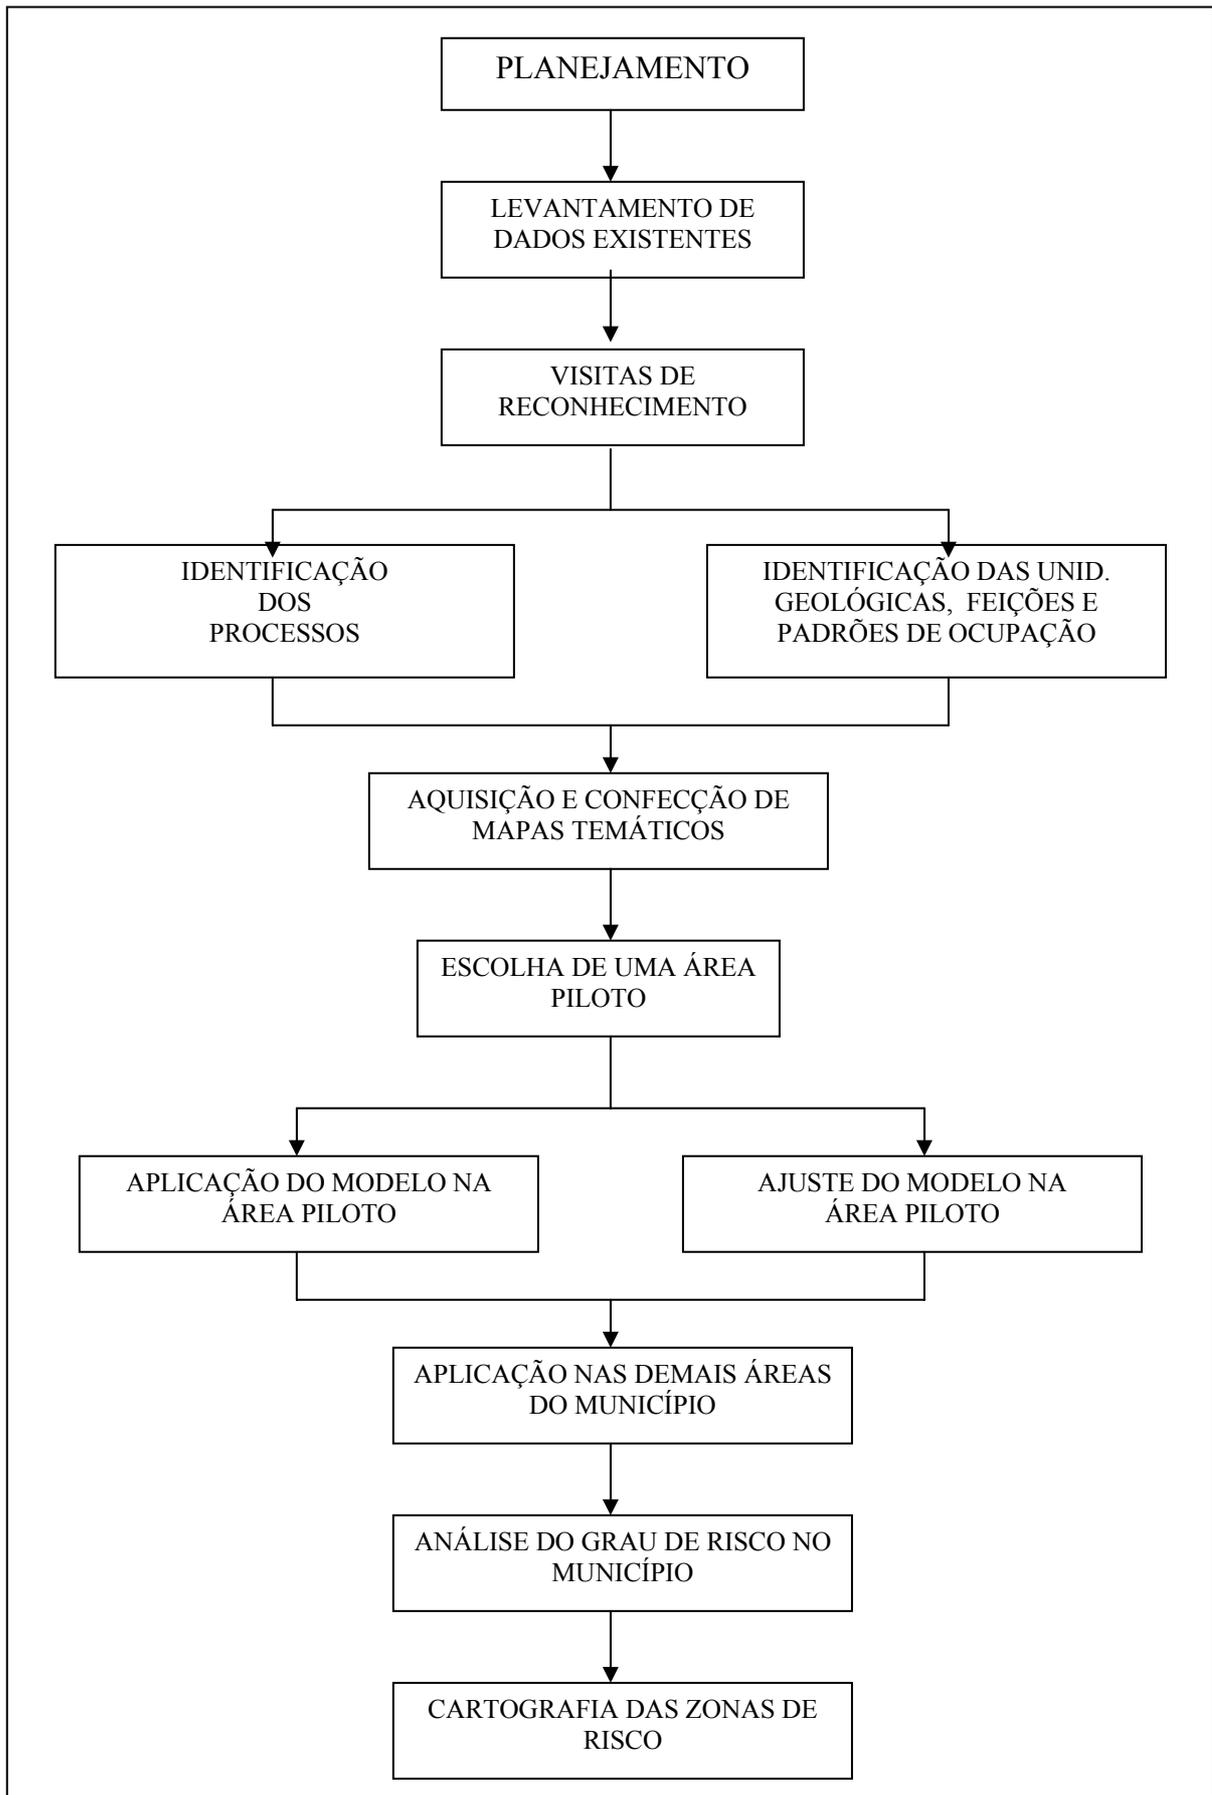
Figura V.1: Fluxograma com as Principais Etapas para Avaliação do Risco

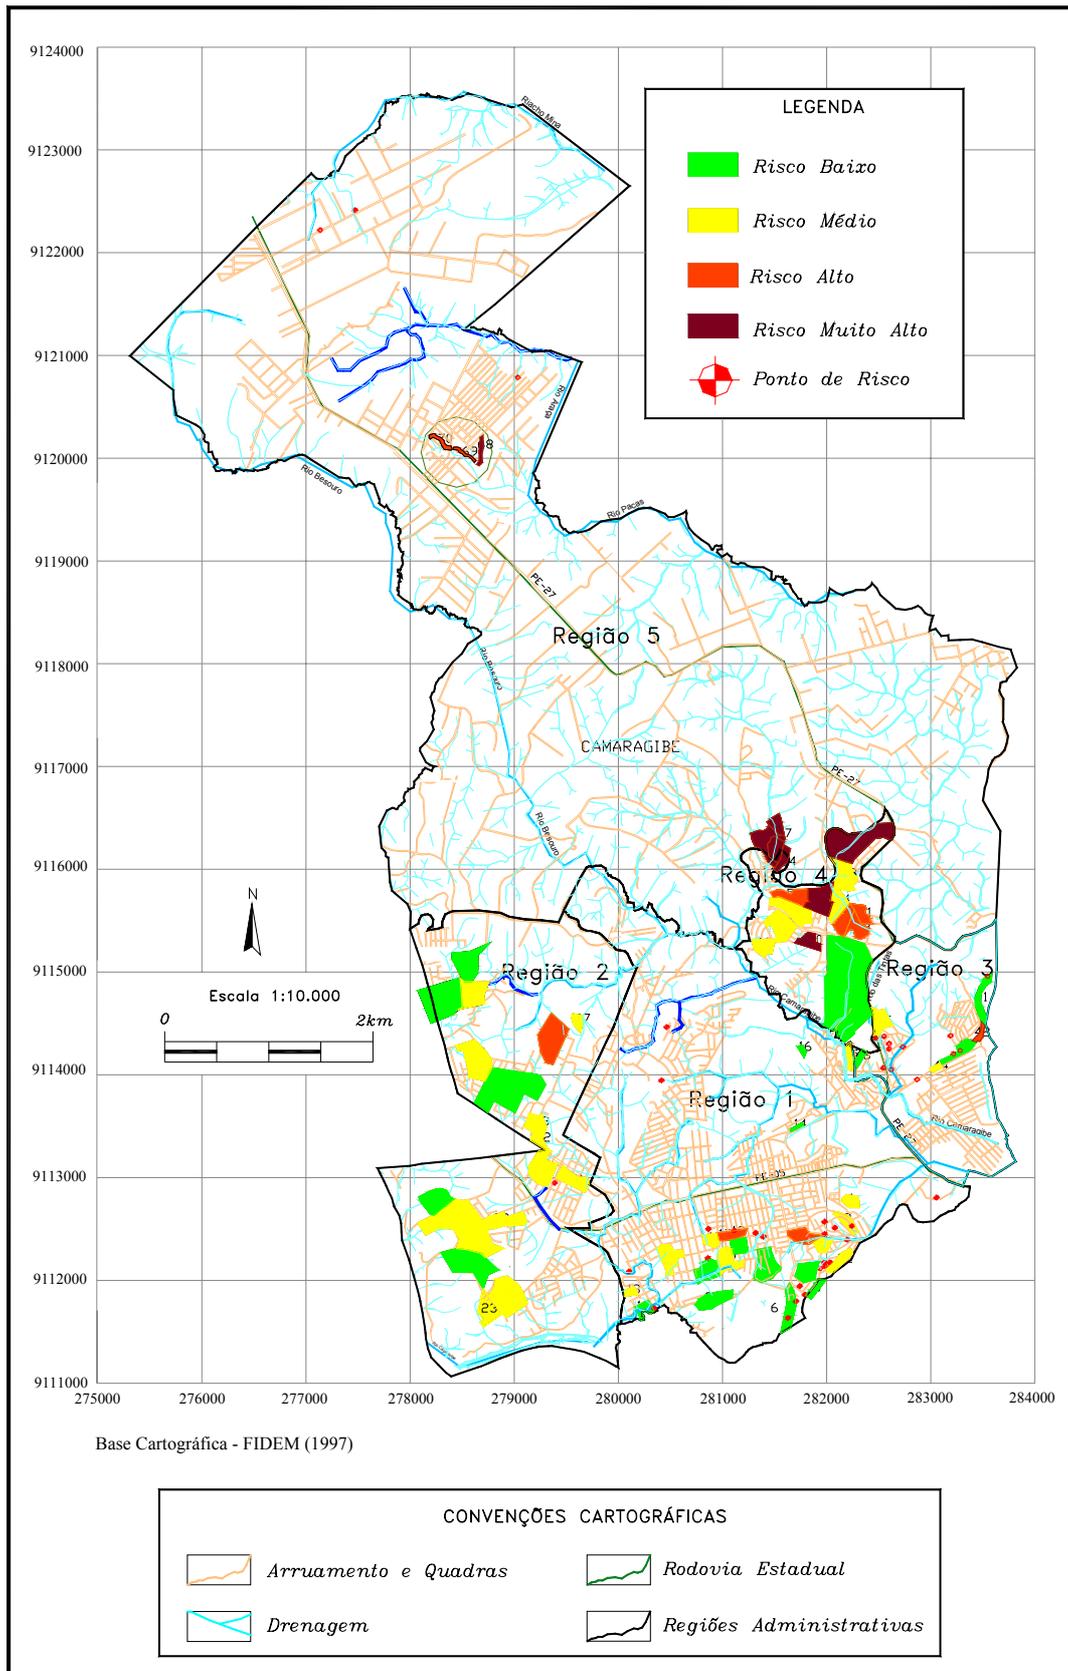
Figura VI.1: Mapa de Risco de Erosão e Escorregamento das Encostas Ocupadas de Forma Desordenada do Município de Camaragibe-PE

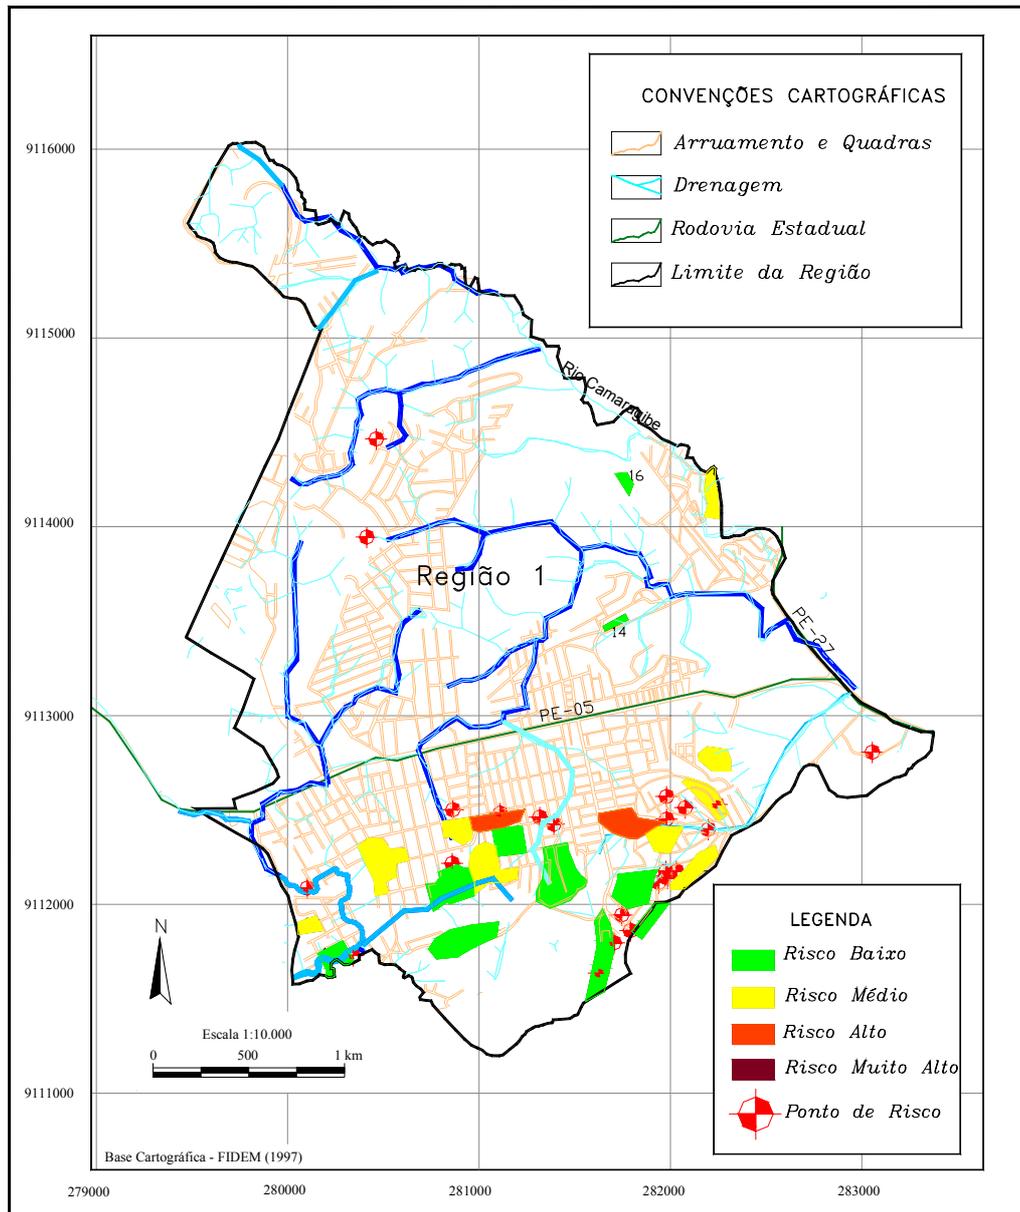
Figura VI.1a: Mapa de Risco de Erosão e Escorregamento da Região Administrativa 1 do Município de Camaragibe-PE

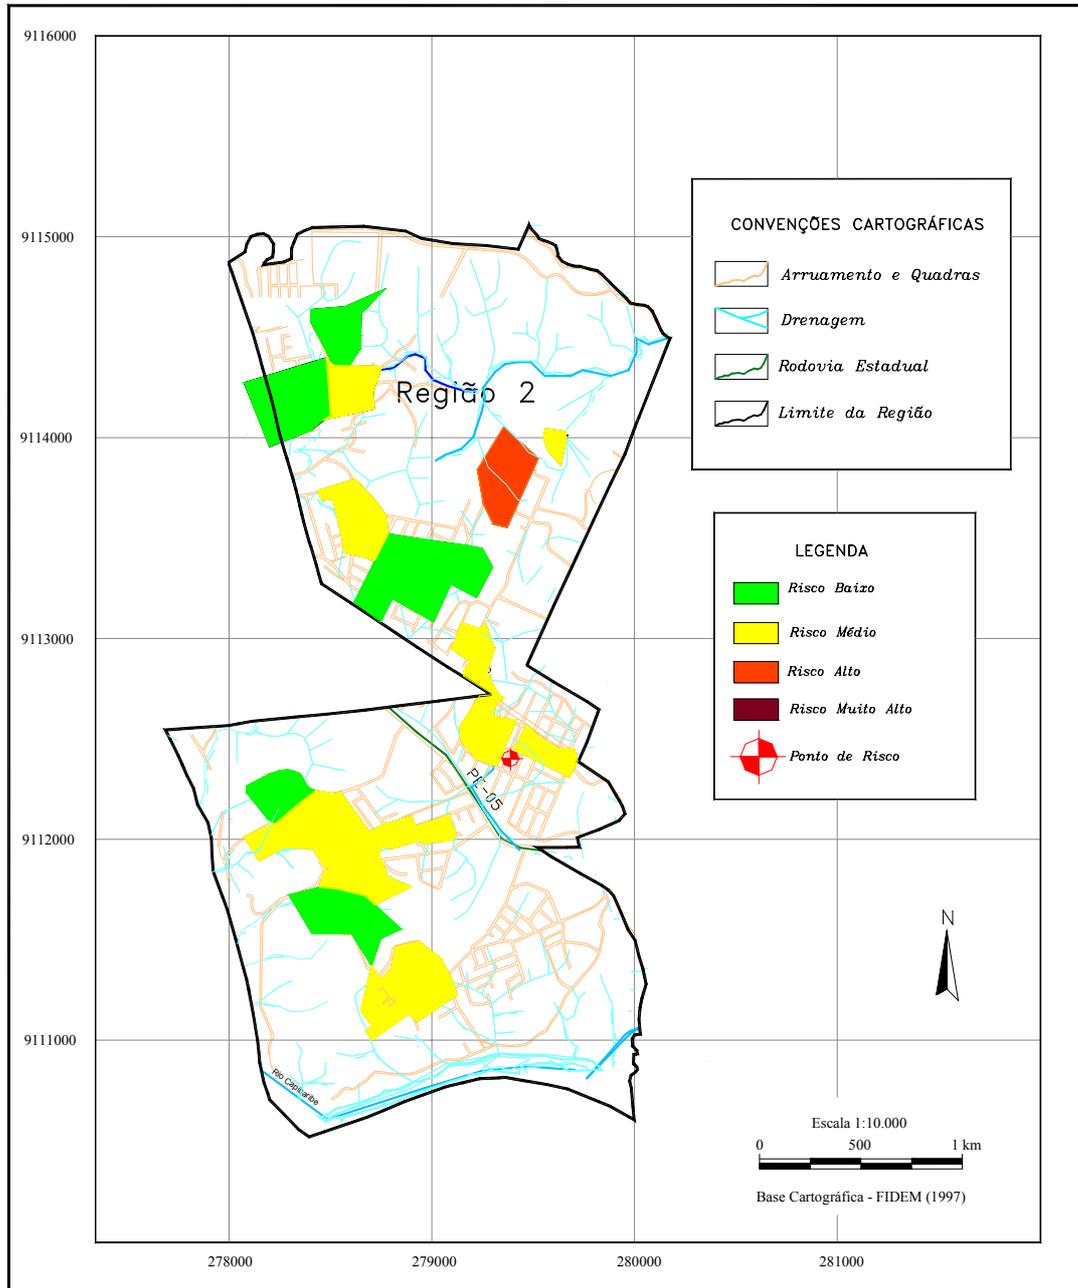
Figura VI.1b: Mapa de Risco de Erosão e Escorregamento da Região Administrativa 2 do Município de Camaragibe-PE

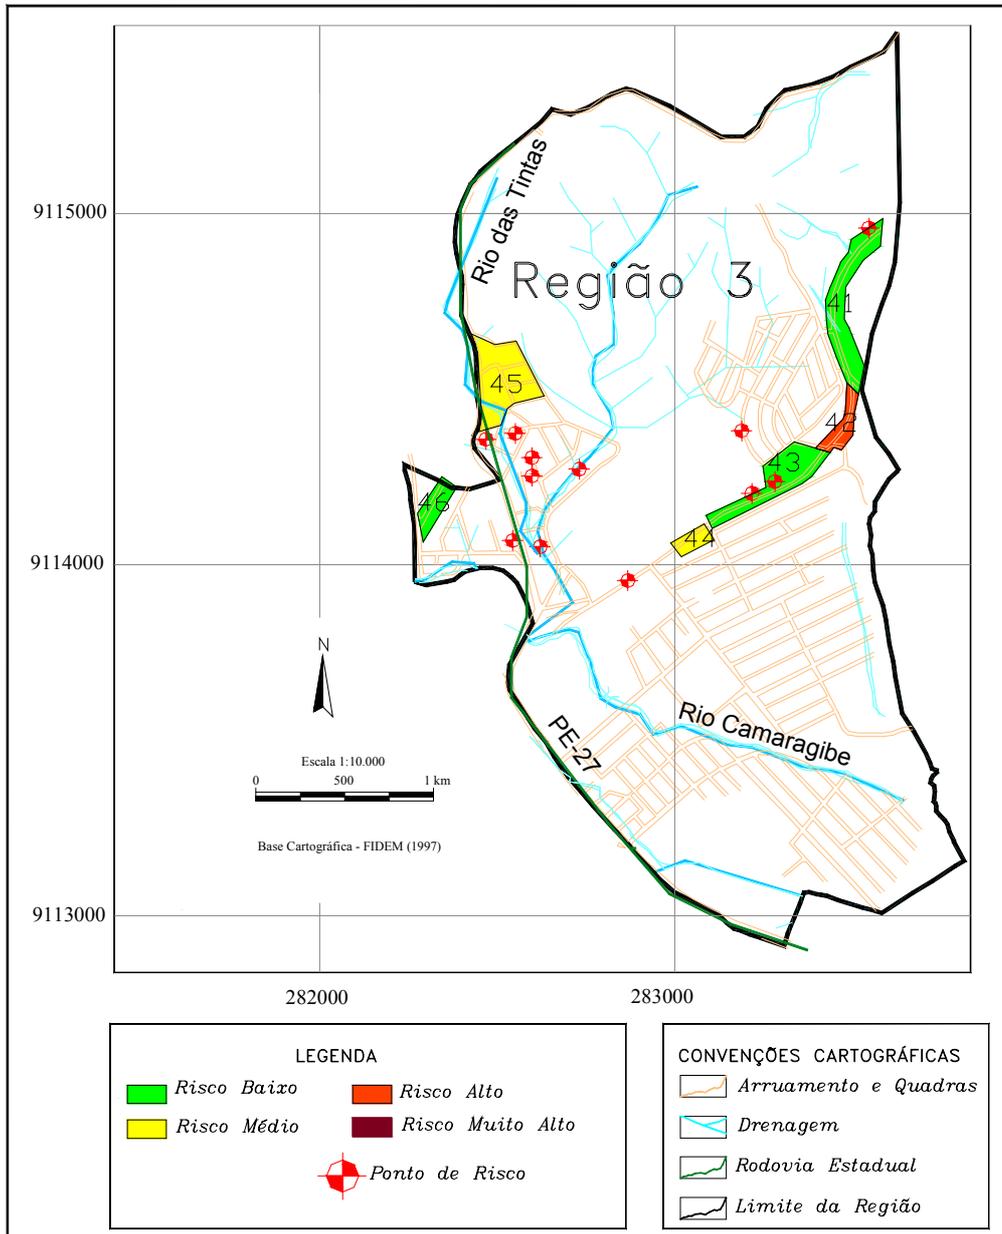
Figura VI.1c: Mapa de Risco de Erosão e Escorregamento da Região Administrativa 3 do Município de Camaragibe-PE

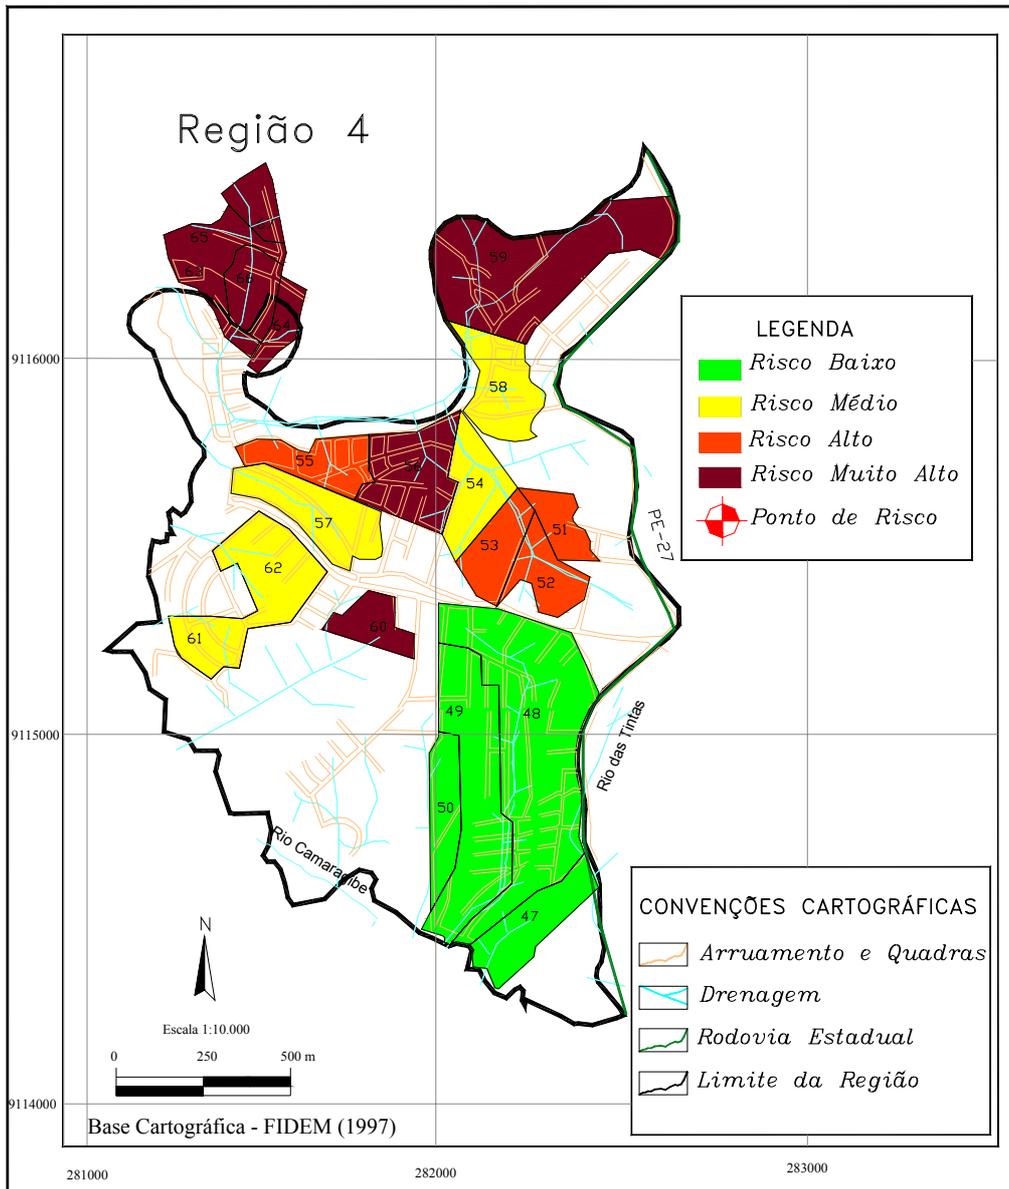
Figura VI.1d: Mapa de Risco de Erosão e Escorregamento da Região Administrativa 4 do Município de Camaragibe-PE

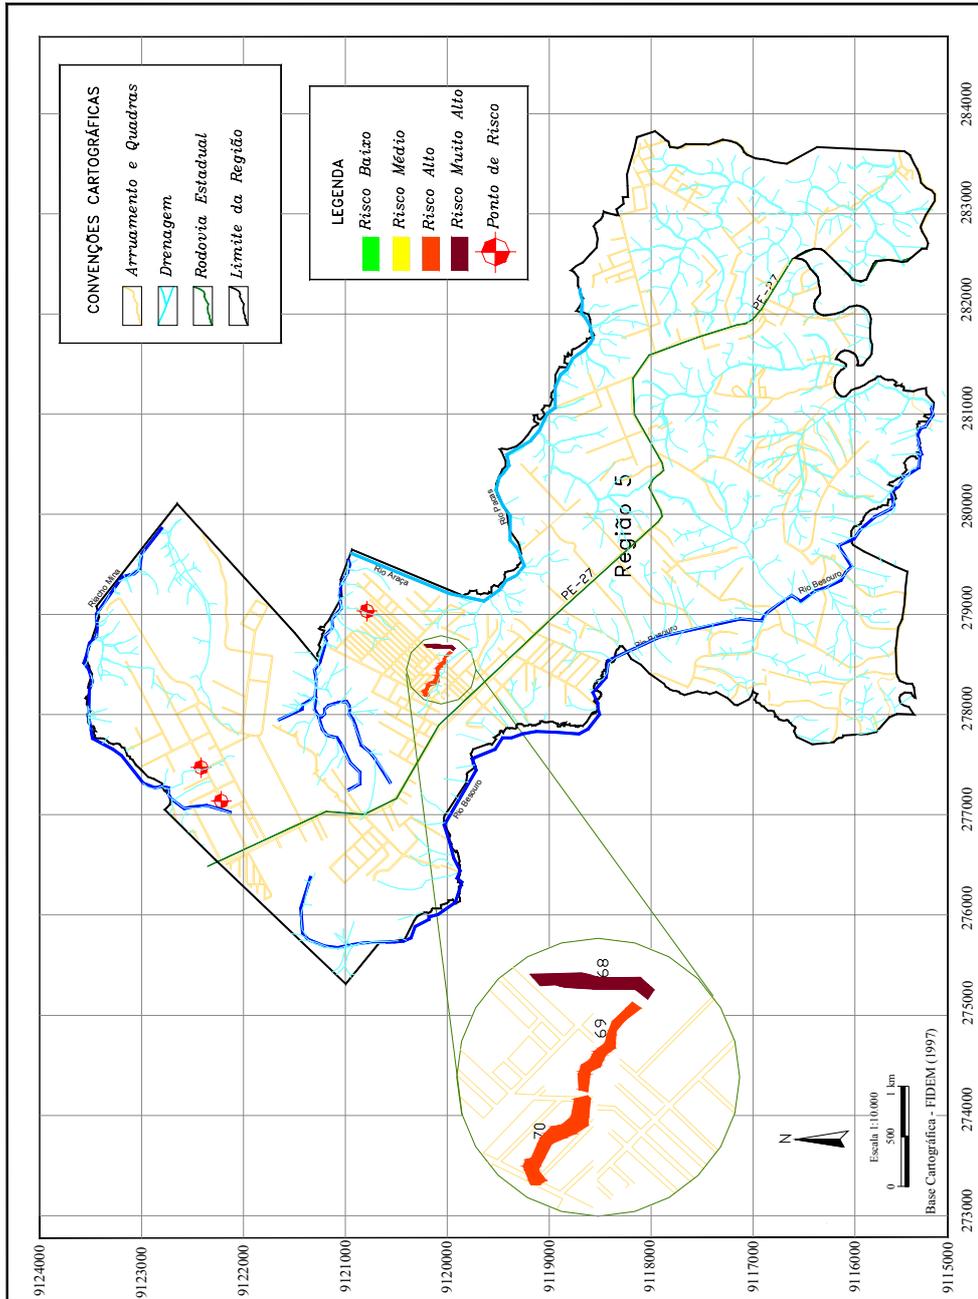
Figura VI.1e: Mapa de Risco de Erosão e Escorregamento da Região Administrativa 5 do Município de Camaragibe-PE

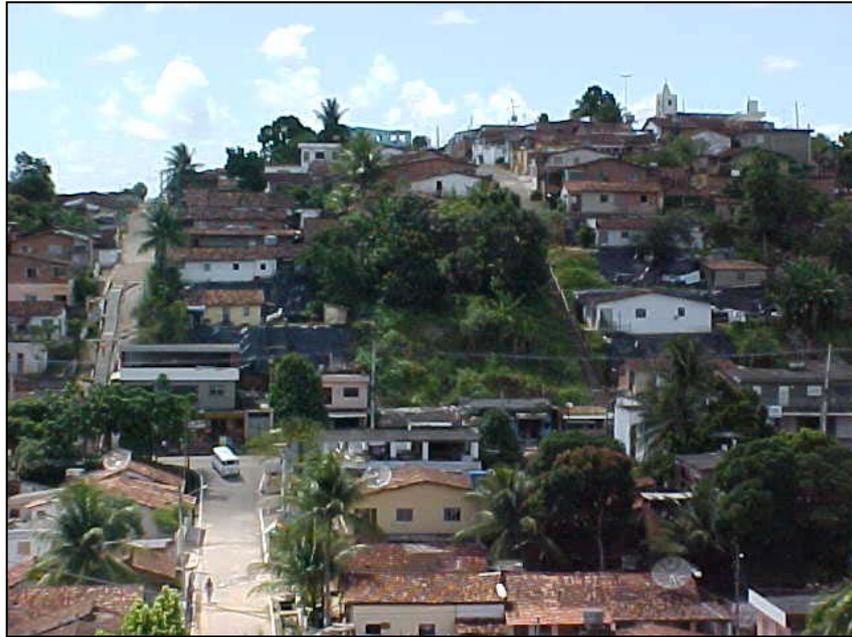
Foto VI.1 Setor de Encosta com Grau de Risco Baixo (1)

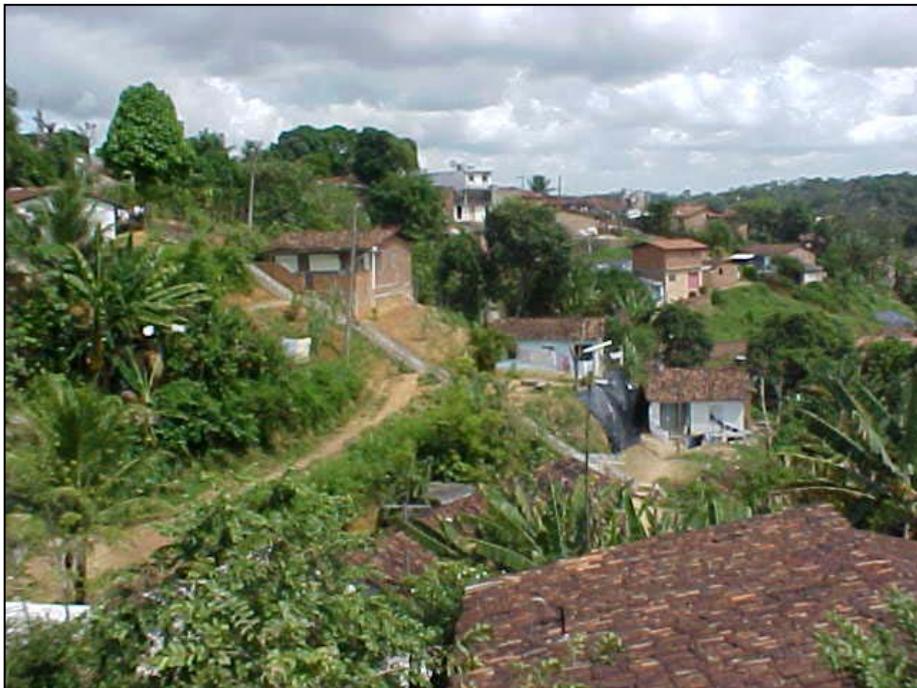
Foto VI.2 Setor de Encosta com Grau de Risco Médio (2)

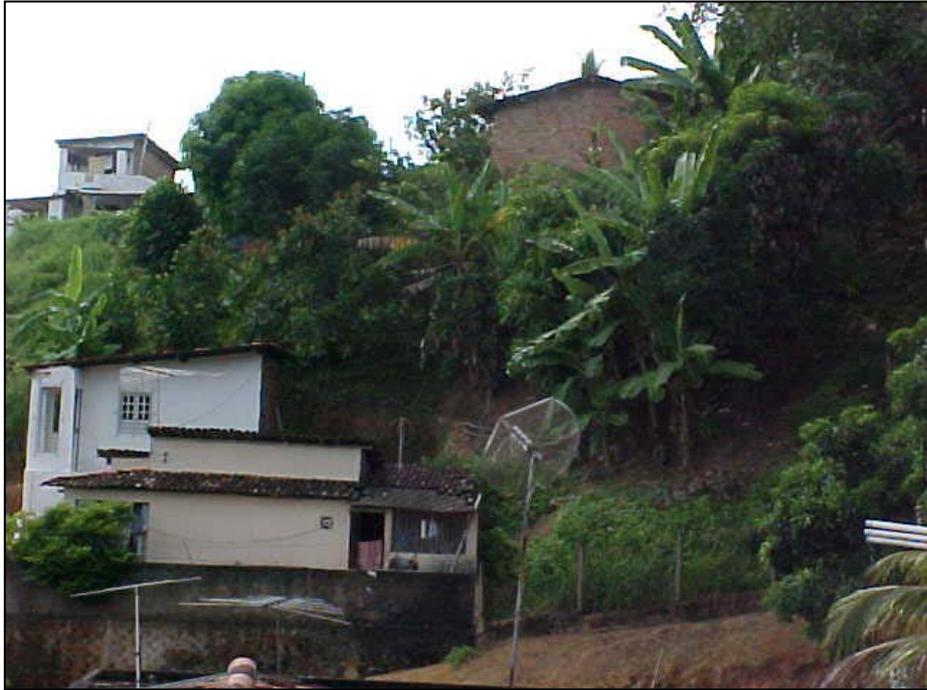
Foto VI.3 Setor de Encosta com Grau de Risco Alto (3)

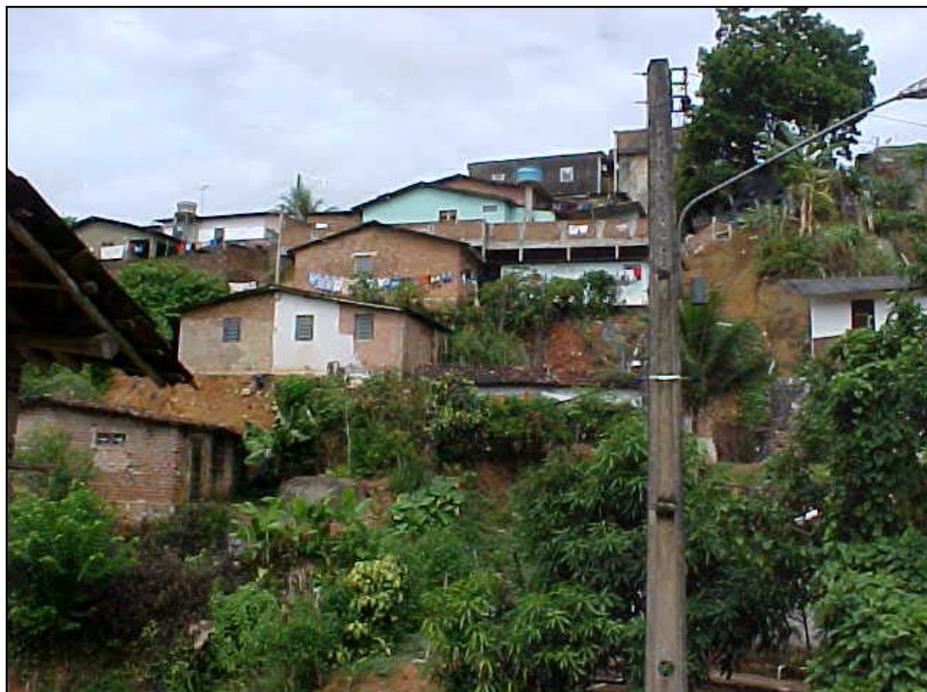
Foto VI.4 Setor de Encosta com Grau de Risco Muito Alto (4)

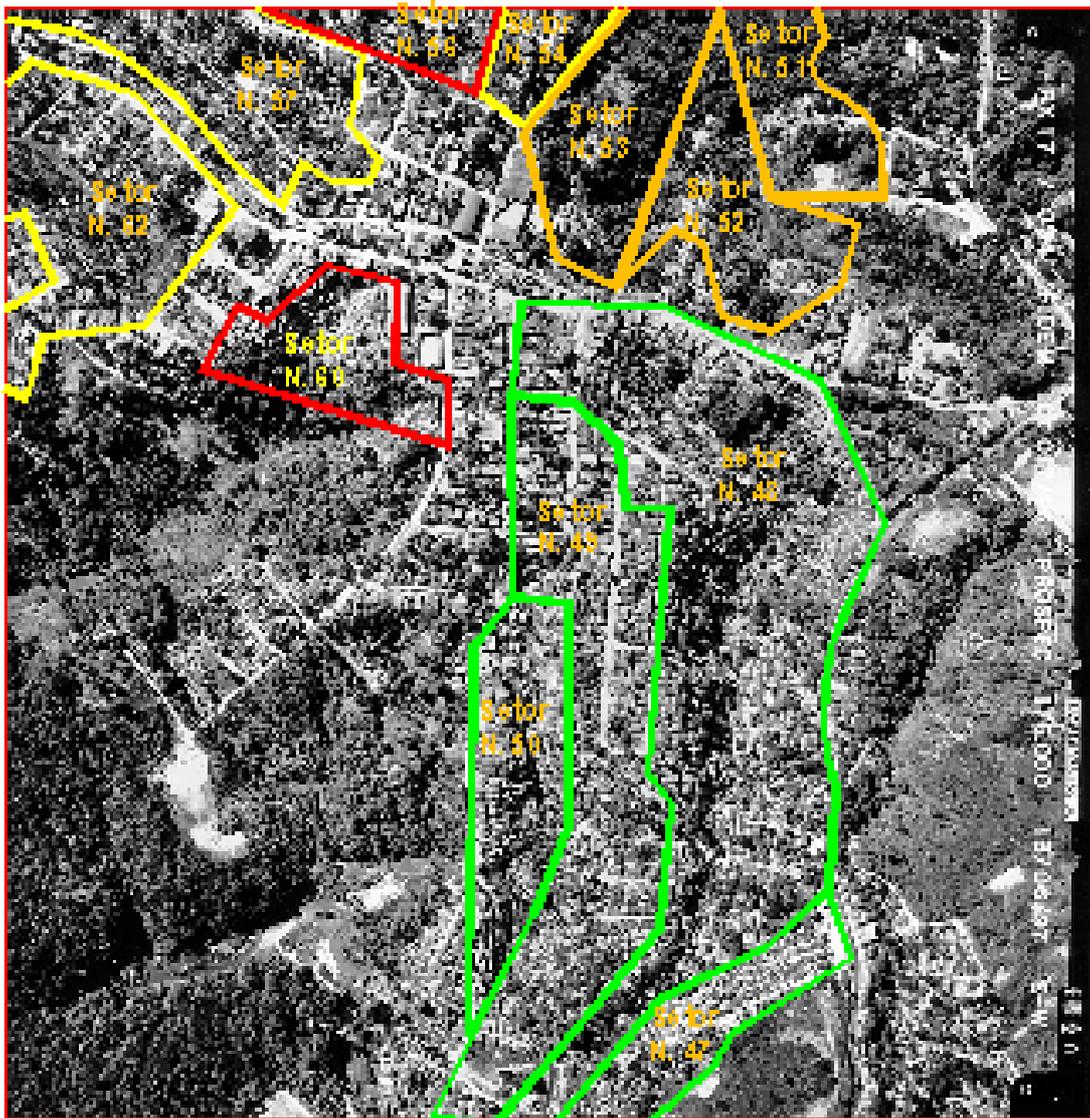
Figura VI.6: Delimitação dos Setores de Encostas na Foto Aérea
(Parte da Região Administrativa 4)
