**CARACTERIZAÇÃO BACTERIOLÓGICA E FÍSICO-
QUÍMICA DAS ÁGUAS DO AQÜÍFERO FREÁTICO DO
CEMITÉRIO DA VÁRZEA - RECIFE**

DISSERTAÇÃO DE MESTRADO
2004

Dissertação que apresentou ao Programa de Pós-graduação em Geociências do Centro de Tecnologia e Geociências da Universidade Federal de Pernambuco, orientada pelo Prof. Dr. Almany Costa Santos e co-orientada pela Prof^a Dr^a Janete Magali de Araújo, como preenchimento parcial dos requisitos para obter o grau de Mestre em Geociências, área de concentração em Hidrogeologia, defendida e aprovada em 18 de fevereiro de 2004.

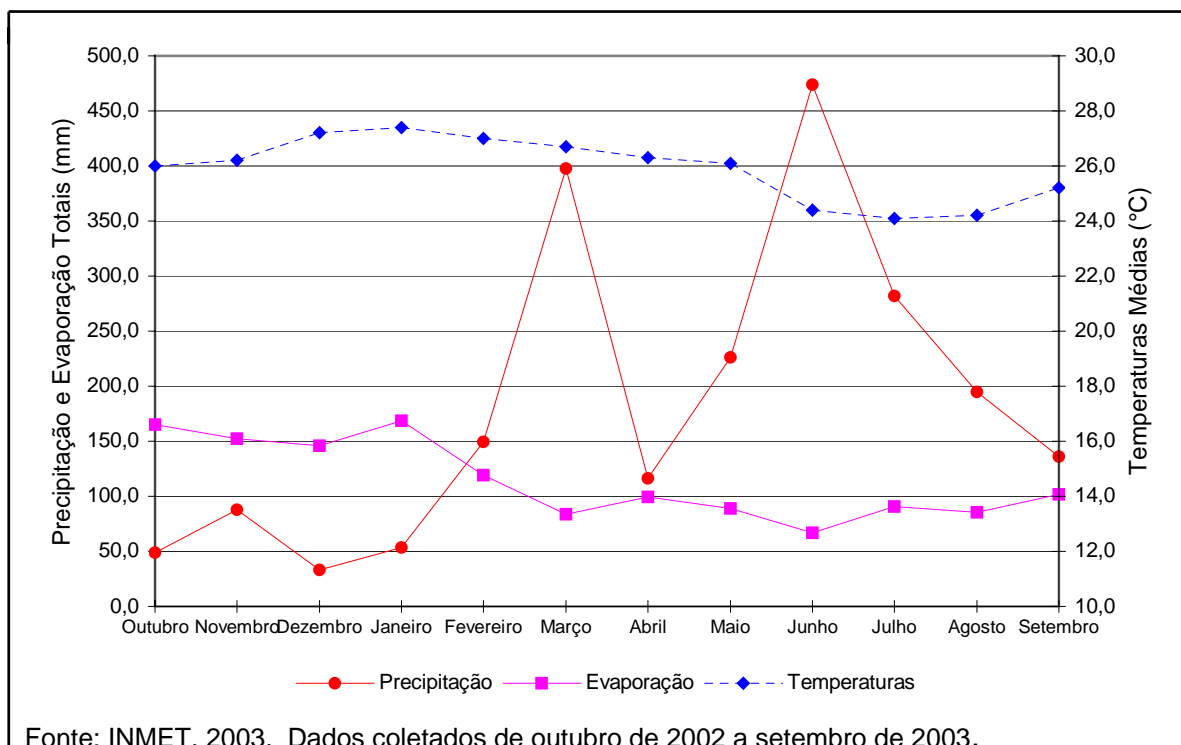
Figura 3 - VALORES DE PRECIPITAÇÃO, EVAPORAÇÃO E TEMPERATURA DE OUTUBRO DE 2002 A SETEMBRO DE 2003, NA ESTAÇÃO METEOROLÓGICA DE RECIFE.

Durante o ano hidrológico considerado para o estudo, outubro de 2002 a setembro de 2003, os dados de precipitação pluviométrica, evaporação e temperatura coletados na Estação Meteorológica de Recife localizada, nesse período, no bairro da Várzea, estão representados na figura 3.

Esses dados ao mesmo tempo em que reiteram a ocorrência do período mais úmido entre os meses de junho e julho, indicam, igualmente, a incidência de irregularidades na distribuição anual da precipitação pluviométrica com ocorrência no mês de março de 398 mm de chuva, volume superior à média histórica registrada para esse mês, que é de 262 mm. Apresenta ainda acréscimo de um mês ao período mais seco que, nesse ano, se estendeu de outubro a janeiro, perfazendo um total de precipitação da ordem de 2.199 mm. Nesse mesmo ano, a evaporação total foi de 1.366 mm, valor próximo, porém superior à média histórica, sendo, entretanto, janeiro o mês com maior evaporação total (168,4 mm). A temperatura média mensal, no ano considerado, variou de 27,4°C, em janeiro, a 24,1°C, em julho, valores discretamente elevados em relação às médias históricas registradas.

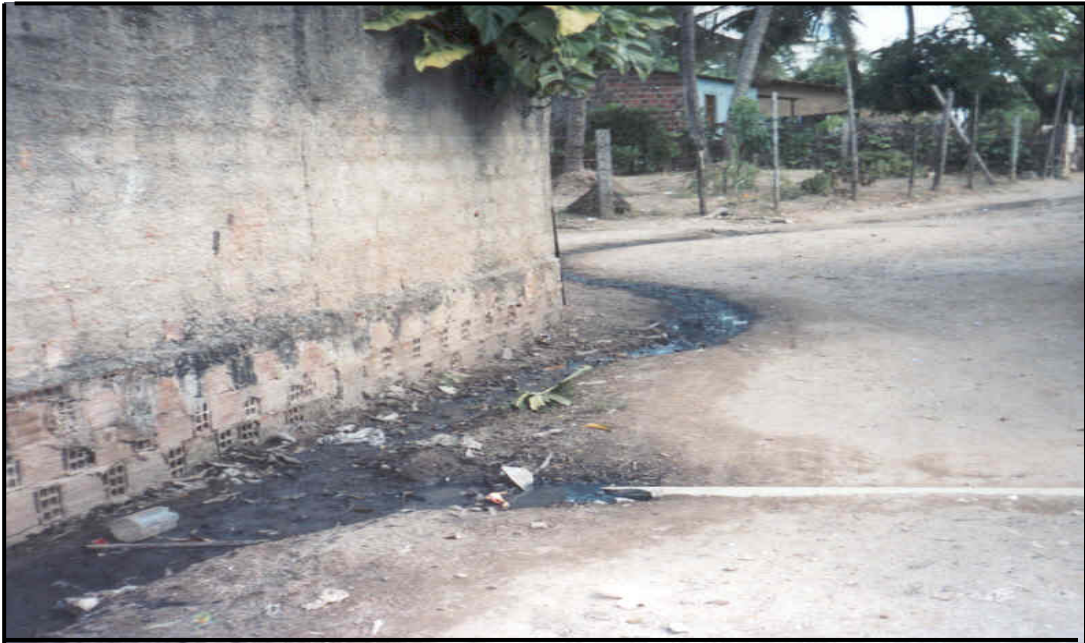
Figura 8 - ESGOTO A CÉU ABERTO NA RUA POLONI, LATERAL LESTE DO CEMITÉRIO.

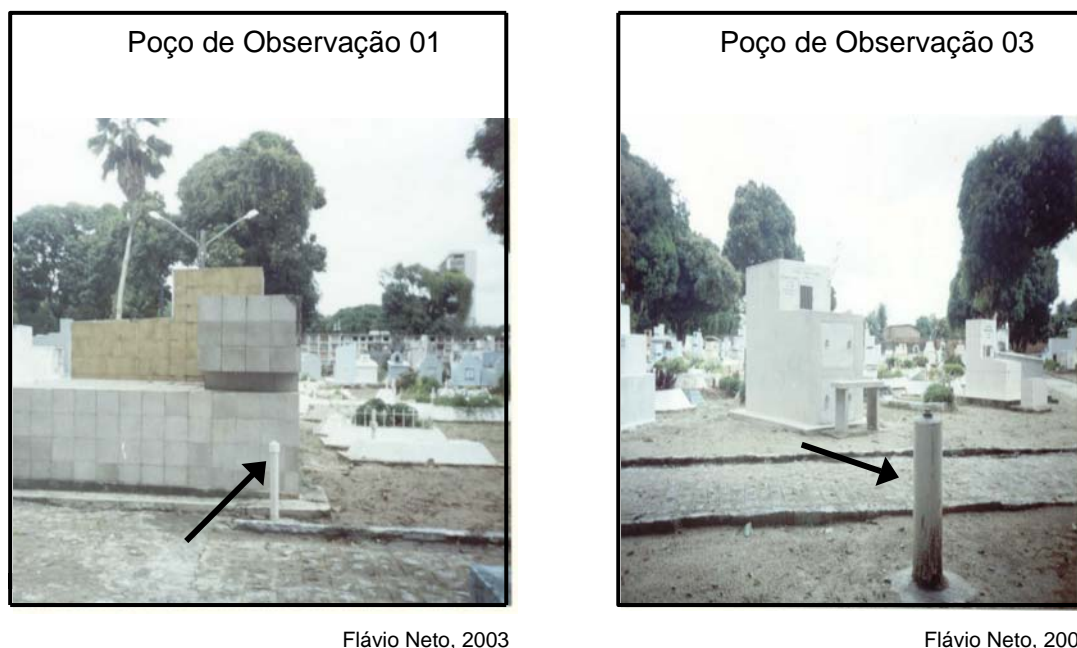
Figura 14 - POÇOS DE OBSERVAÇÃO CONSTRUÍDOS NO CEMITÉRIO DA VÁRZEA.

A localização desses poços foi definida com base no tempo e na frequência de enterramentos. O poço de observação 01 (PO-01) localiza-se na quadra de nº 12 e próximo às quadras de nº 13, 17 e 18. Nessas quadras a maioria dos enterramentos foi realizada há um ano ou menos. O PO-02 localiza-se na quadra com enterramentos realizados há dois anos ou mais (quadra 01), além de ser uma das
